SO 251

Oprava zdí

Technická zpráva

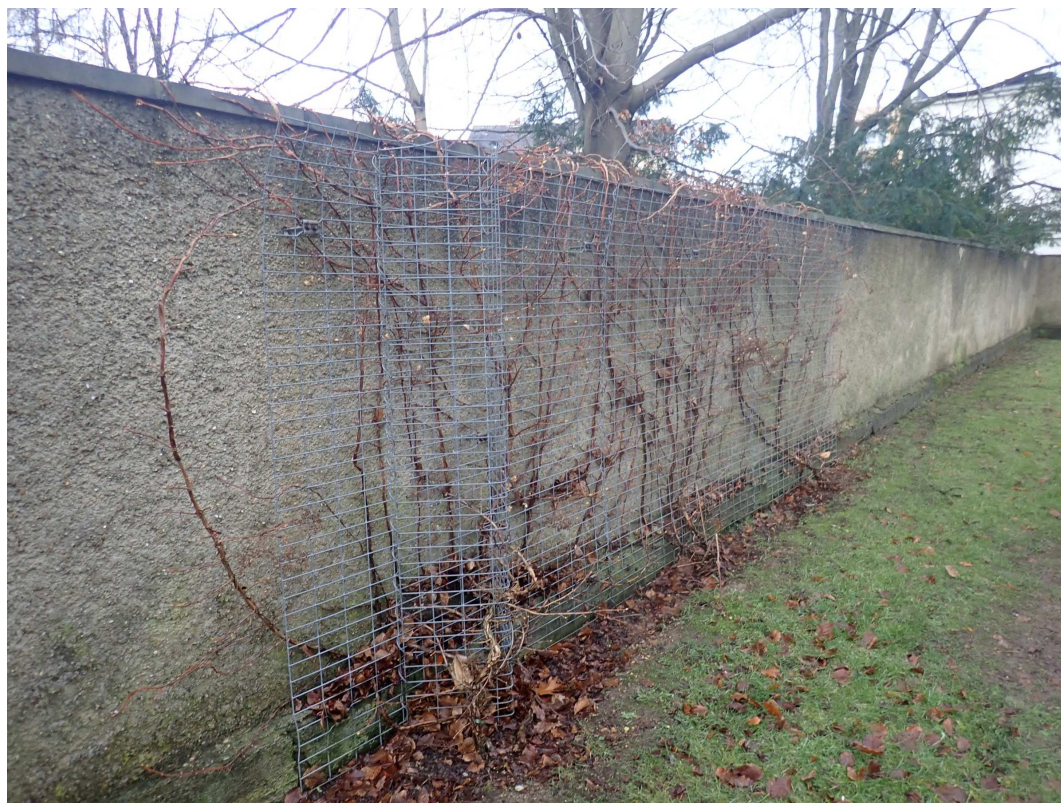
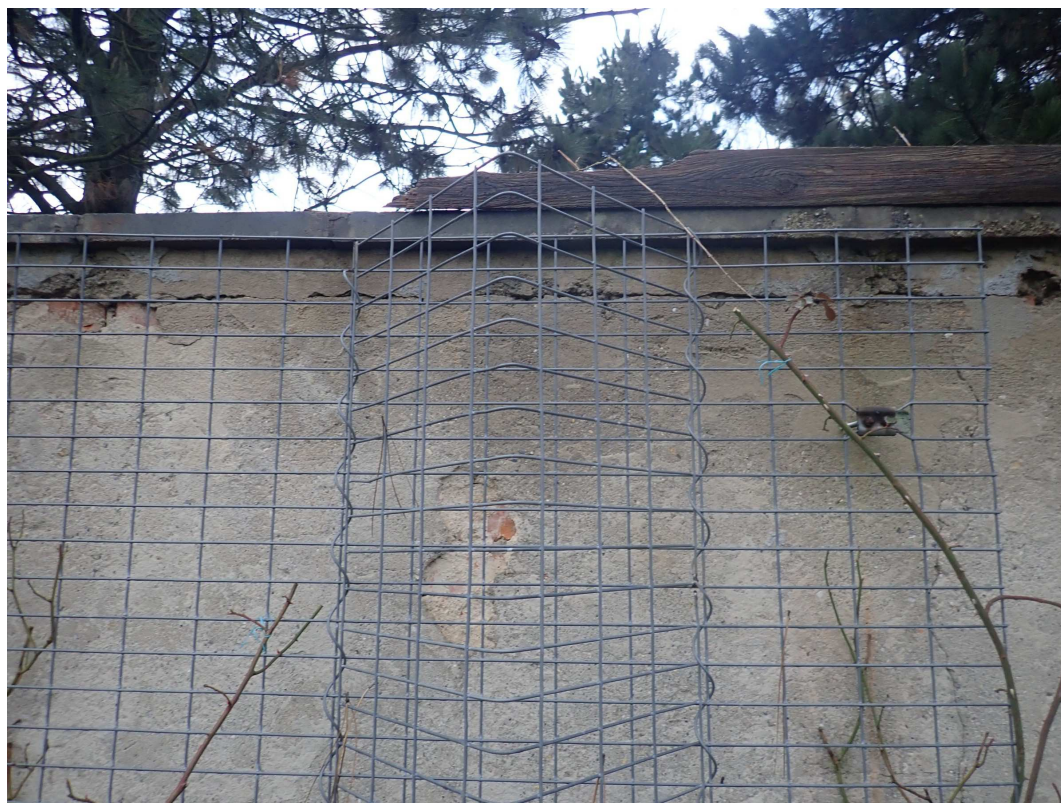
Obdoba typu trelází:

Pro rozbití pohledové plochy zdí bude využito treláží pro vedení popínavých rostlin. Treláže budou provedeny z prázdných gabionových košů s pozinkovanou povrchovou úpravou, s okem 100x100. Treláže budou osazeny na výšku 2.0m a cca na 30 % plochy zdí A. Treláže budou tvořit prostorovou konstrukci a budou upevněny ke stěně pomocí nerezových kotev přes distanční podložky. Popínavé rostliny budou vysazeny dodatečně a nejsou předmětem této PD.

Za protikoroze ochranu prvků treláže zodpovídá výrobce prvků (gabionová konstrukce).

8. Očištění povrchů tlakovou vodou + proškrábnutí spár pro dokonalou přilnavost nové omítky.
9. Přezdění části u zdi B v místě svislé trhliny u káceného stromu + nový základ.
10. Provedení nové jádrové omítky + štuky + malba + stříška v koruně zdi.
11. Zásyp výkopů + zatravnění části po zpětném zásypu.
12. Uvedení území do původního stavu.
13. Osazení treláží na zdi A.
