půdorys 2.NP – demolice

vypracoval :	Ing. Milan Sobotka	
technická kontrola :	Ing. Milan Sobotka	
stavebník :	Magistrát Města Liberec, oddělení správy objektů a zařízení, odbor majetkové správy	
akce :	kraj :	Liberecký
ZÁKLADNÍ ŠKOLA 5. KVĚTEN REKONSTRUKCE SOCIÁLNÍHO ZÁZEMÍ	datum :	12/2016
	měřítko :	1 : 50
	stupeň :	DSP
	příloha :	č. výresu:
PŮDORYS 2.NP - demolice

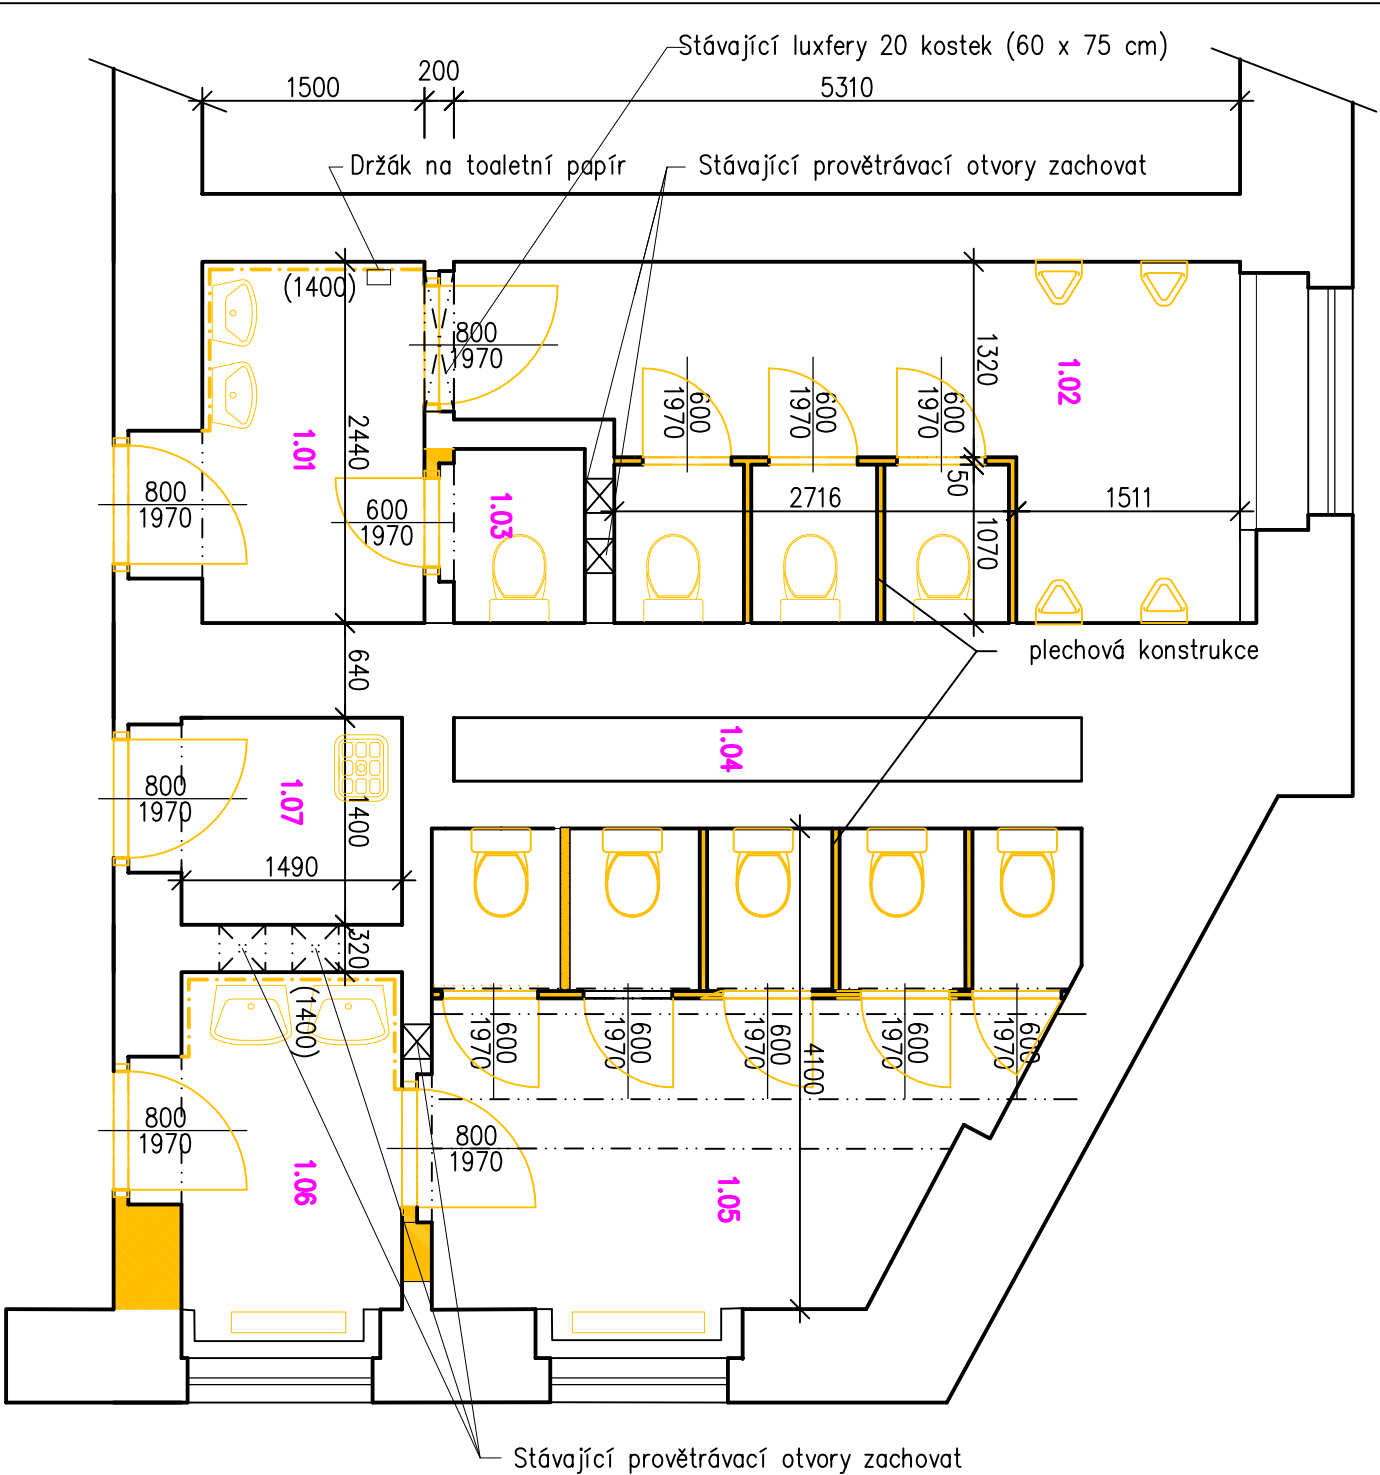
Demoliční práce:

- kompletní vybourání všech stávajících podlahovin (ker. dlažba, PVC) z uvedených místností
- vybourání všech stávajících obkladů a soklů v uvedených místnostech
- vybourání všech stávajících plechových kójí pro toalety
- vybourání všech zařizovacích zdravotnických předmětů (toaletní mísy, pisoáry, umyvadla, výlevky)
- odstranění všech stávajících svídel
- odstranění dřevěných křidel (800 mm)
- vybourání všech zárubní a dveří (600 mm)
- oškrobání staré malby ze všech stěn a stropů
