LIBEREC č. p. 81/V – Liebiegova vila

STAVEBNĚ – HISTORICKÝ PRŮZKUM 2008

LIBEREC V - KRISTIÁNOV -
č.p. 81

standardní stavebně–historický průzkum

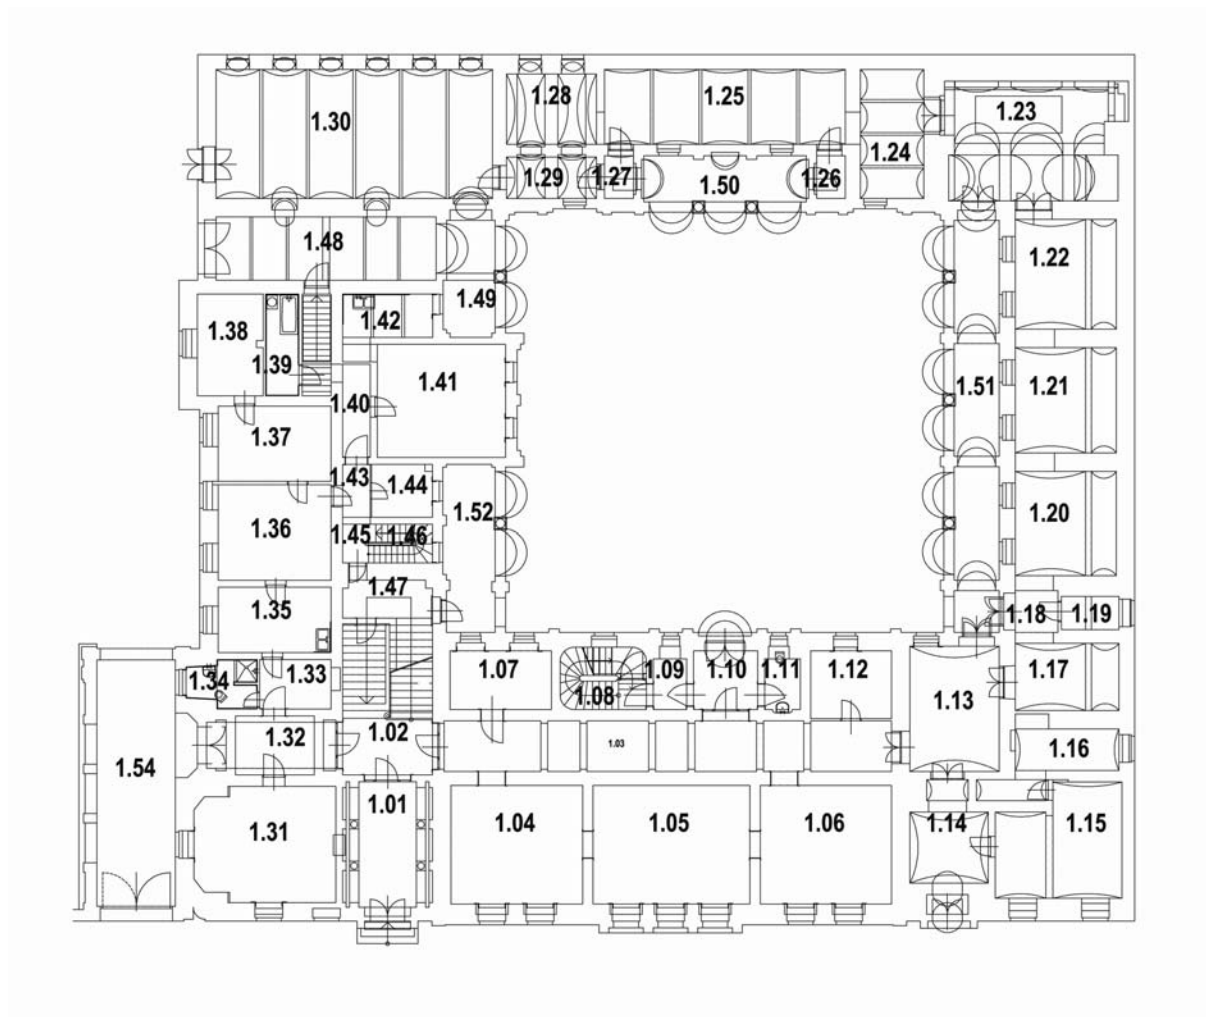
Přízemí

V současnosti je hlavní vstup do objektu dveřním otvorem v třetí ose od severu. Vstupuje se jím do vestibulu č. **1.01**, který má obdélný půdorys. Dveře viz popis exteriér – severozápadní průčelí severozápadního křídla. Na podlaze je položena keramická čtvercová dlažba (17 x 17 cm). Těsně za vstupními dveřmi je v dlažbě provedený nápis SALVE. Po obvodu rámuje podlahu meandr vytvořený z obdélných dlaždic (11 x 17 cm), uvnitř jím vytvořeného obdélného pole je centrálně situovaný ozdobný motiv, kolem něj jsou geometricko – rostlinné obrazce složené vždy ze čtyř různých typů dlaždic. Také centrální motiv je kombinací geometrických a rostlinných tvarů. Strop je trámový. Trámy jsou příčně i podélně osazeny na polopilířích obdélného průřezu, v rozích čvrtpilířích a sloupech kruhového průřezu představených těsně před boční (delší) stěny vestibulu. Na obou stranách jsou symetricky osazeny dva sloupy. Vzniká tak celkem devět obdélných polí stropu, střední tři jsou výrazně širší než zbývajících šest krajních. Trámy jsou omítané,

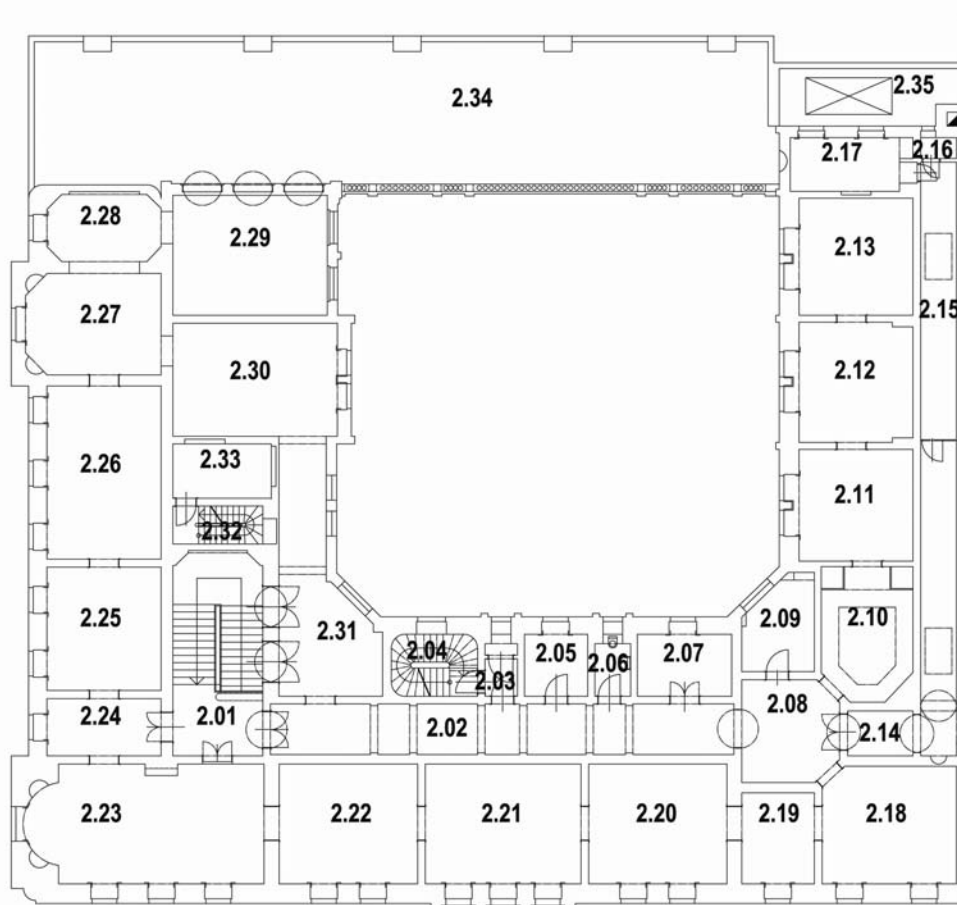
První patro

Z přízemí lze vstoupit do prvního patra třemi schodišti. Hlavní schodiště č. **2.01** na křížení severovýchodního a severozápadního křídla je dvouramenné s rovnoběžnými rameny. Mezipodesta má pětiboký půdorys, nástupní plocha č. 1.02 i horní výstupní podesta mají půdorys obdélný. Schodišťové stupně jsou mramorové, průřezu ve tvaru pravoúhlého trojúhelníku. Přejížděcí hrana mezi stupnicí a podstupnicí je předstoupená a profilovaná ve tvaru půloblounu podloženého lomenou hranou, platí to i pro hranu na užší straně schodu orientované do volného prostoru. Ve spodní části podstupnic jsou symetricky osazené úchyty pro provlečení tyčí zajišťujících koberec. Pod úchyty jsou kruhové terče. Mramorová je rovněž mezipodesta a horní podesta schodiště. Na straně do volného prostoru je osazeno železné zábradlí s dřevěným madlem. Na horní i spodní podestě a mezipodestě je osazeno po jednom sloupku, do něhož jsou osazena pole zábradlí. Sloupek má kanelovaný dřív, hlavice i patka jsou složeny z vegetabilních prvků, hlavice vrcholí

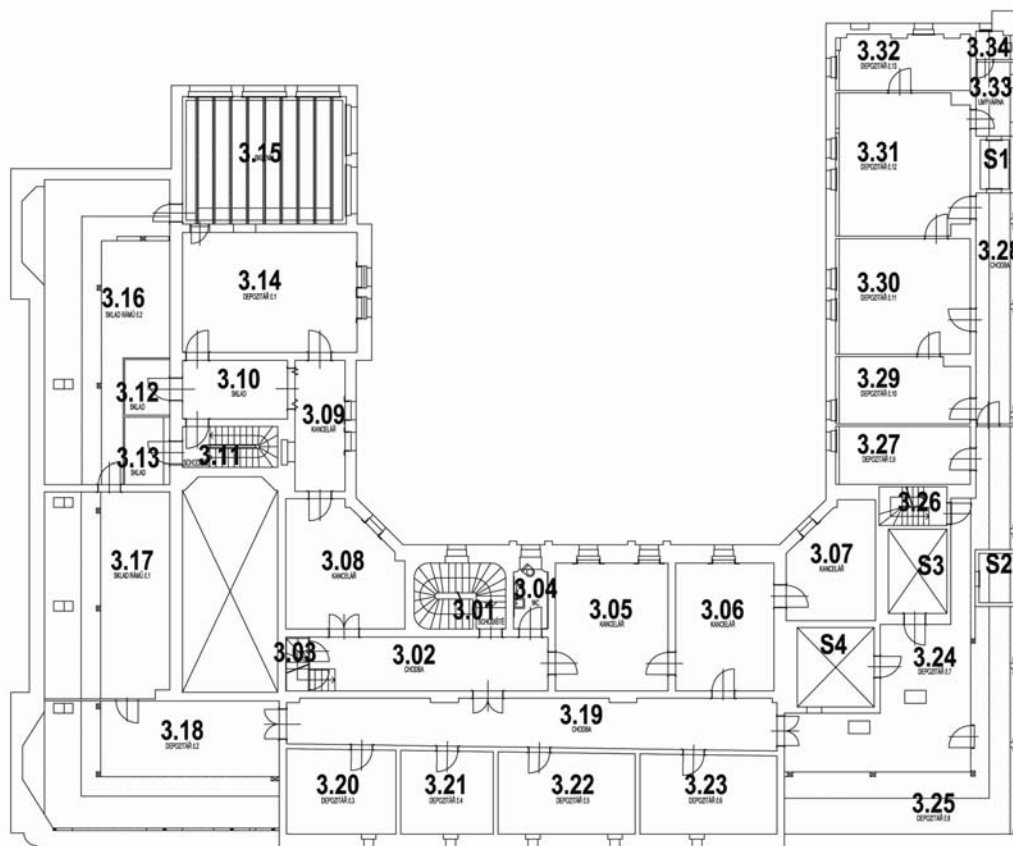
Druhé patro

Do druhé patra lze vstoupit pouze schodištěm ve východním podélném traktu severozápadního křídla. Schodiště je v celém svém rozsahu totožné – popis viz místnost č. 1.08. Prostor č. **3.01** s horní kamennou výstupní podestou je plochostropý s omítaným podhledem. Stěny jsou rovněž omítané hlazenou omítkou, v horní části jsou opatřeny bílým krycím nátěrem, ve spodní šedým emailem. V jihovýchodní stěně je proveden na výšku obdélný okenní otvor rámovaný po celém obvodu obložkou – okřídílím – zdobeným na vnějším okraji profilovanou lištou. Okno v otvoru je dřevěné, dvojité, jednokřídlé, dovnitř otevíravé. Okno je příčlemi složenými do řeckého kříže členěné na čtyři prosklené díly. Křídla se otevírají pomocí jazýčkových západek ovládaných mosaznými olivami ve tvaru polygonálního hranolu, na koncích za vyžlabením s kuličkami. Závěsy jsou zapuštěné, se zaoblenými kuželovými konci. Na straně podesty obrácené do volného prostoru a částečně nad vřetenem je osazeno zábradlí – půdorysně tedy ve tvaru L. Horní korunu vřetene a

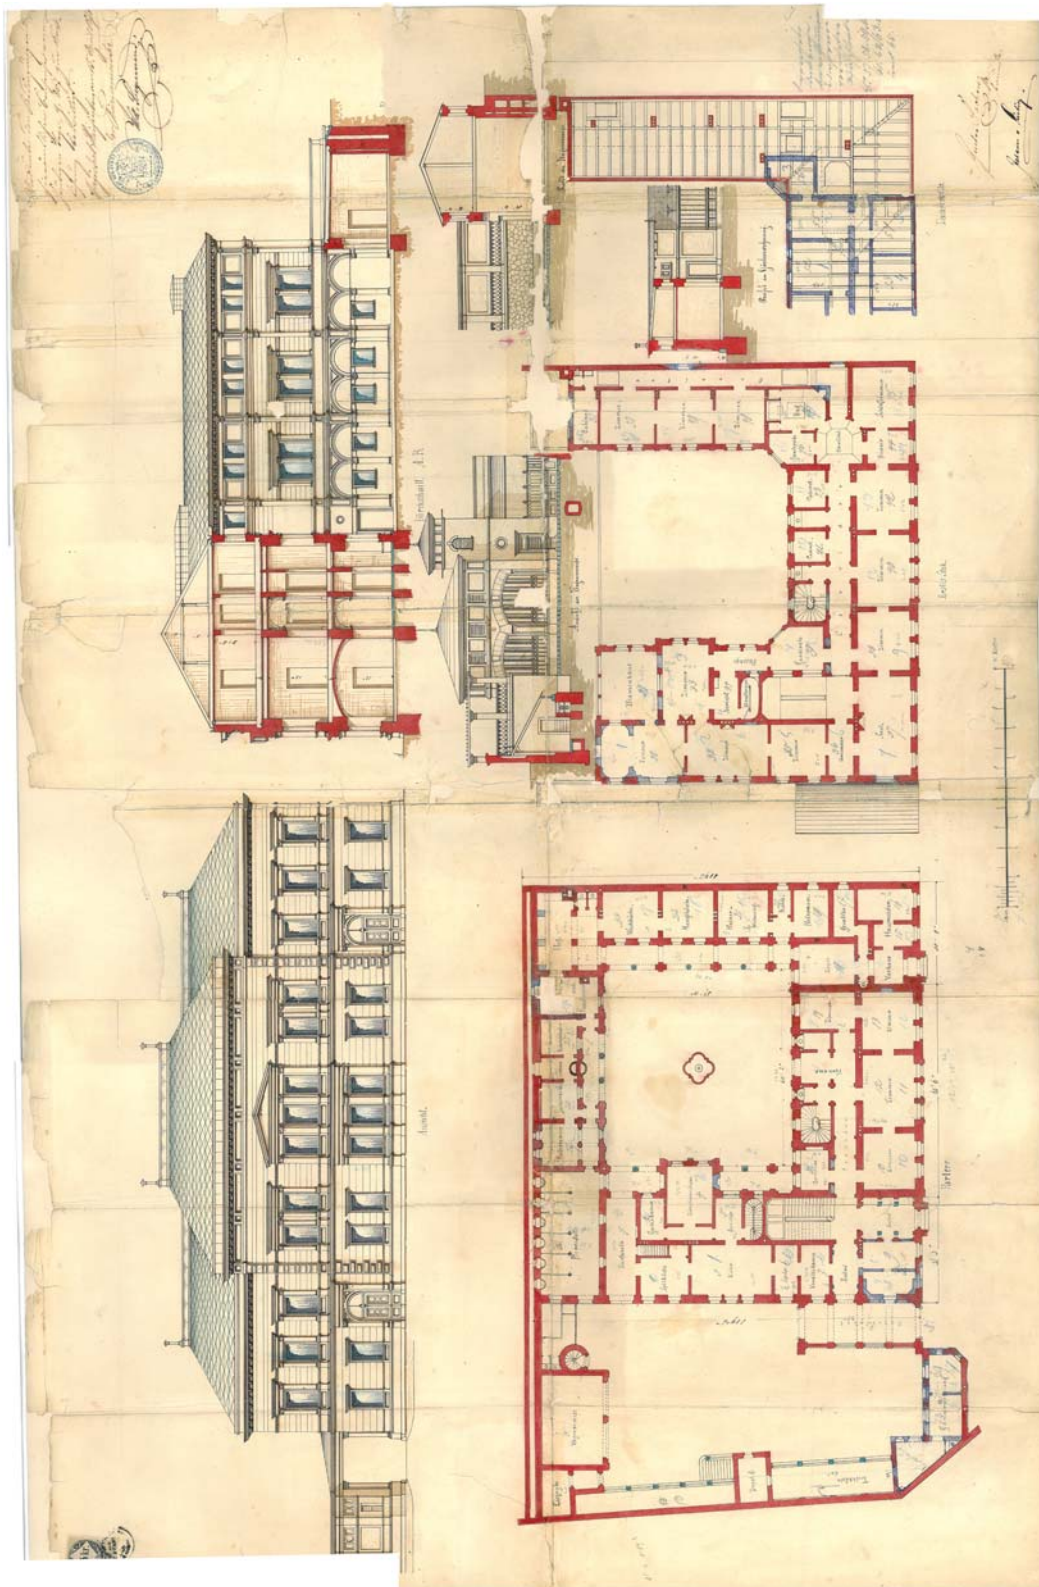
1871: plán vily

– půdorys přízemí, 1. patra, půdorys části podkroví, řez severozápadním a jihovýchodním křídlem, pohled severozápadního průčelí, pohled jihozápadního průčelí severovýchodního křídla, remíza – pohled severozápadního průčelí, řez

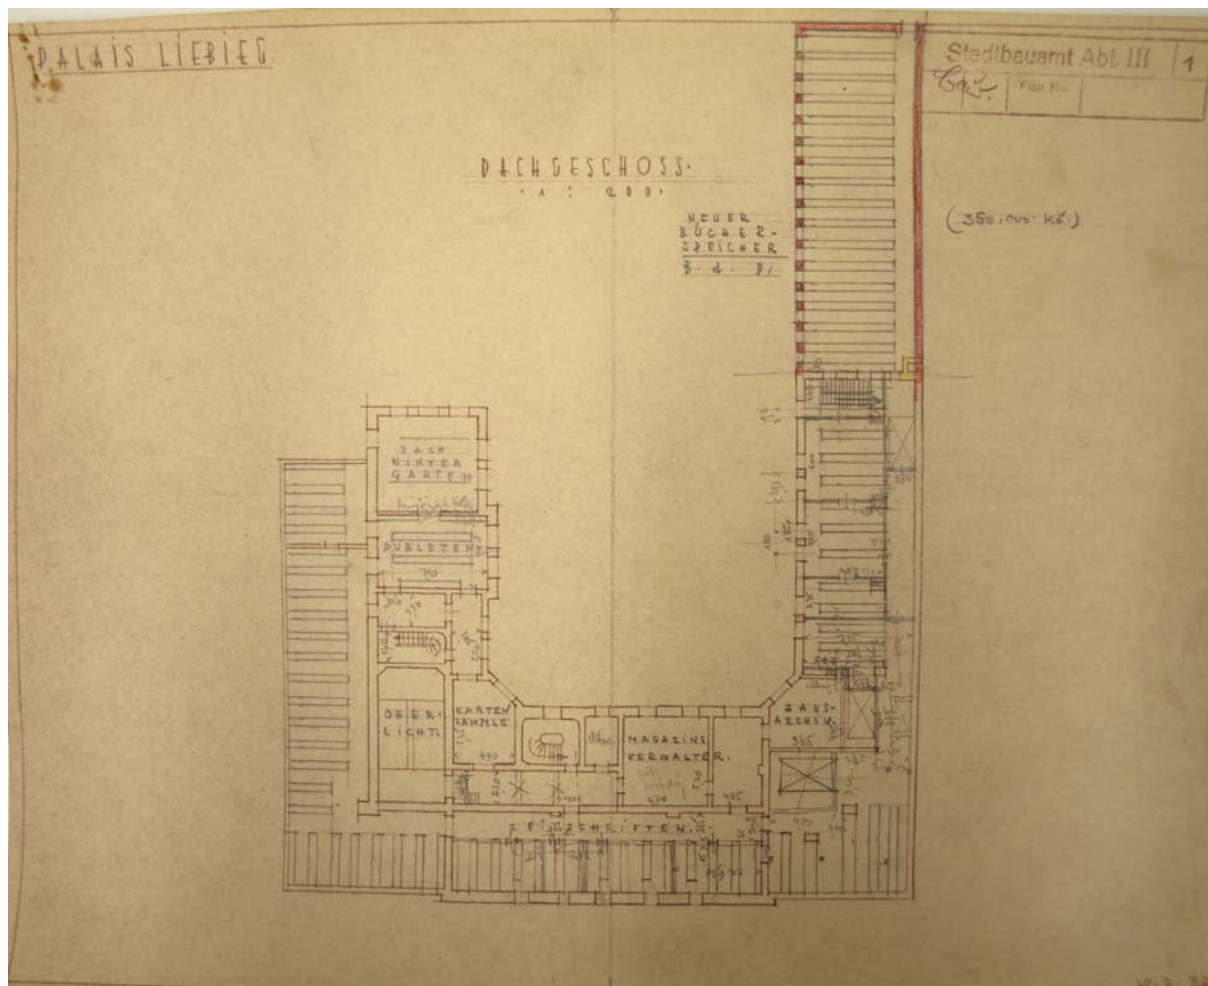
27.2.1932: pūdorys 2. patra

- první známý kompletní půdorys 2.patra se zákresem nerealizované vestavby

Knihovny Němců

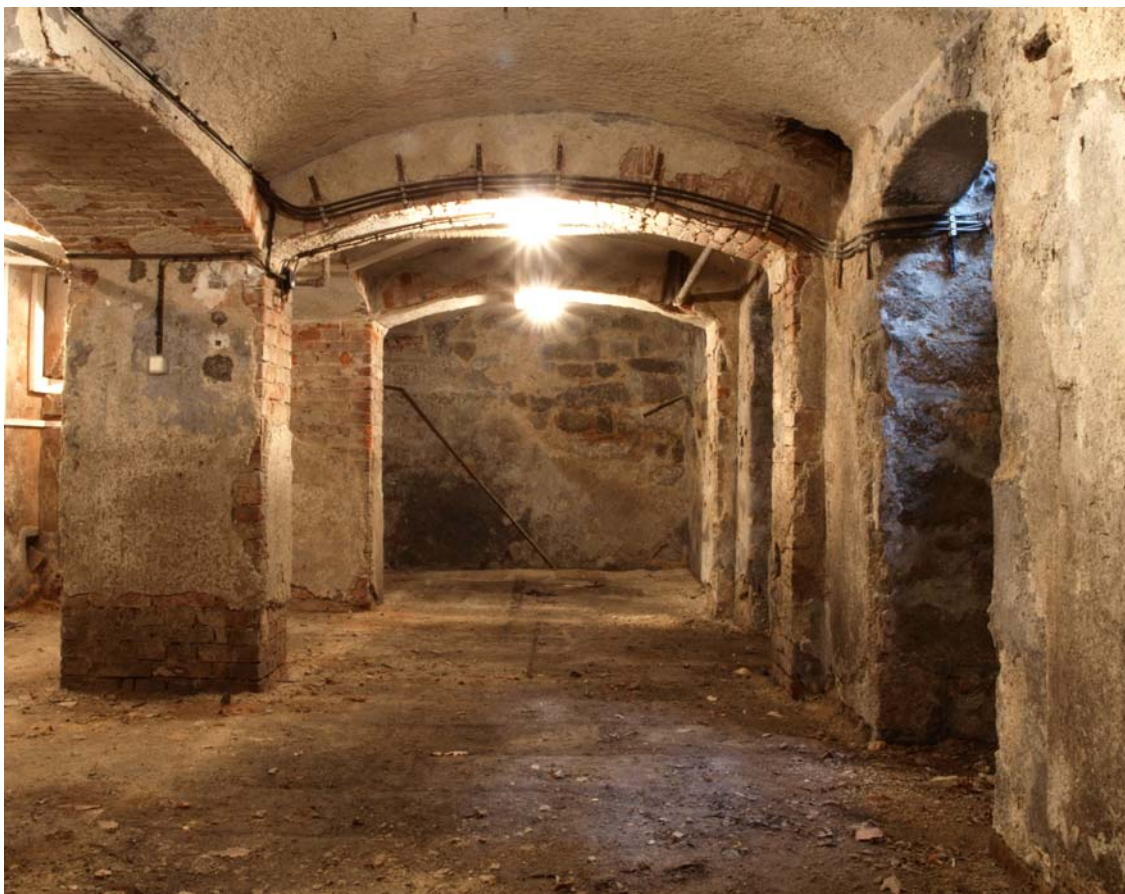
19. suterén – místnost č. 0.15 – pohled k severozápadu

První místností po sestupu ze schodiště je místnost č. **0.15** obdélného půdorysu. V otvoru ze schodiště je osazena železná zárubeň a v ní železné jednokřídlé dveře se zaoblenými rohy. Dveře se uzavírají pomocí železné páky, jsou zavěšené na navařených závěsech se zaoblenými konci. Uprostřed dveří je velký na výšku obdélný otvor krytý navařenou železnou mříží. Na podlaze jsou položeny žulové desky rozměrů 44x82 cm. Místnost je zaklenuta valenou cihelnou klenbou s pětibokými výsečemi nad vstupy v bočních stěnách. Stěny a klenby jsou omítnuté

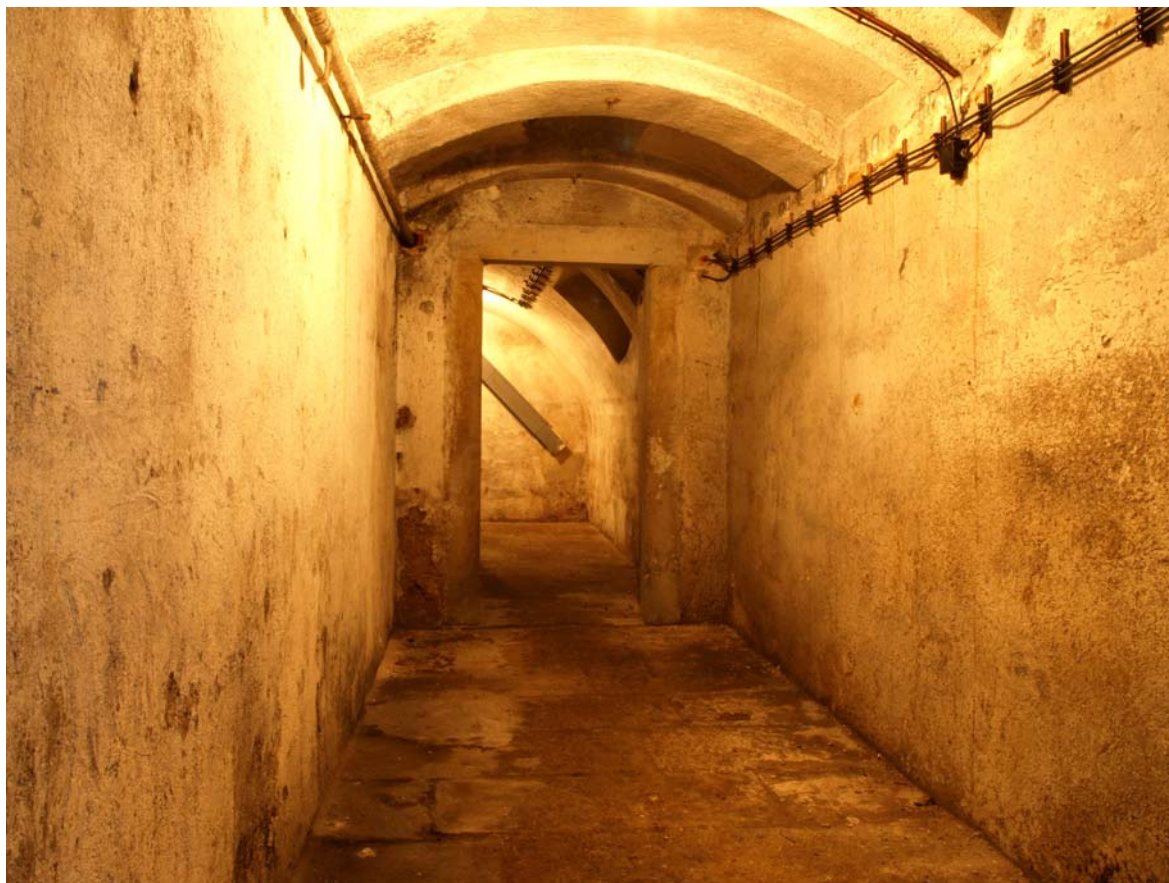
23. suterén – chodba č. 0.12 s průhledem do místnosti č. 0.13 – pohled k severozápadu

Výše zmíněným otvorem v čelní stěně místnosti č. 0.13 se vstupuje do úzké obdélné prostory – chodby – č. **0.12**. Do špalety se segmentovým záklenkem je na její vnější straně (líc stěny místnosti č. 0.12) vloženo obdélné pískovcové ostění s polodrážkou ve směru do špalety, jinak zcela hladké. V otvoru nejsou osazeny žádné dveře. Podlahu tvoří žulové velké kvádry. Chodba je zastropena šesti nestejně širokými poli valených segmentových kleneb oddělených poměrně výrazně vystupujícími klenebními, rovněž cihelnými, segmentovými pasy. V prvním, třetím a pátém poli od západu jsou ve vrcholu klenebních polí obdélné otvory, druhotně zazděné. Stěny i klenby jsou omítnuté hlazenou bílenou omítkou. V jižním koutě je druhotně vezděna malá místnost přístupná obdélným otvorem s dřevěnou zárubní. Místnost je omítnutá, zděná z dutých cihel.

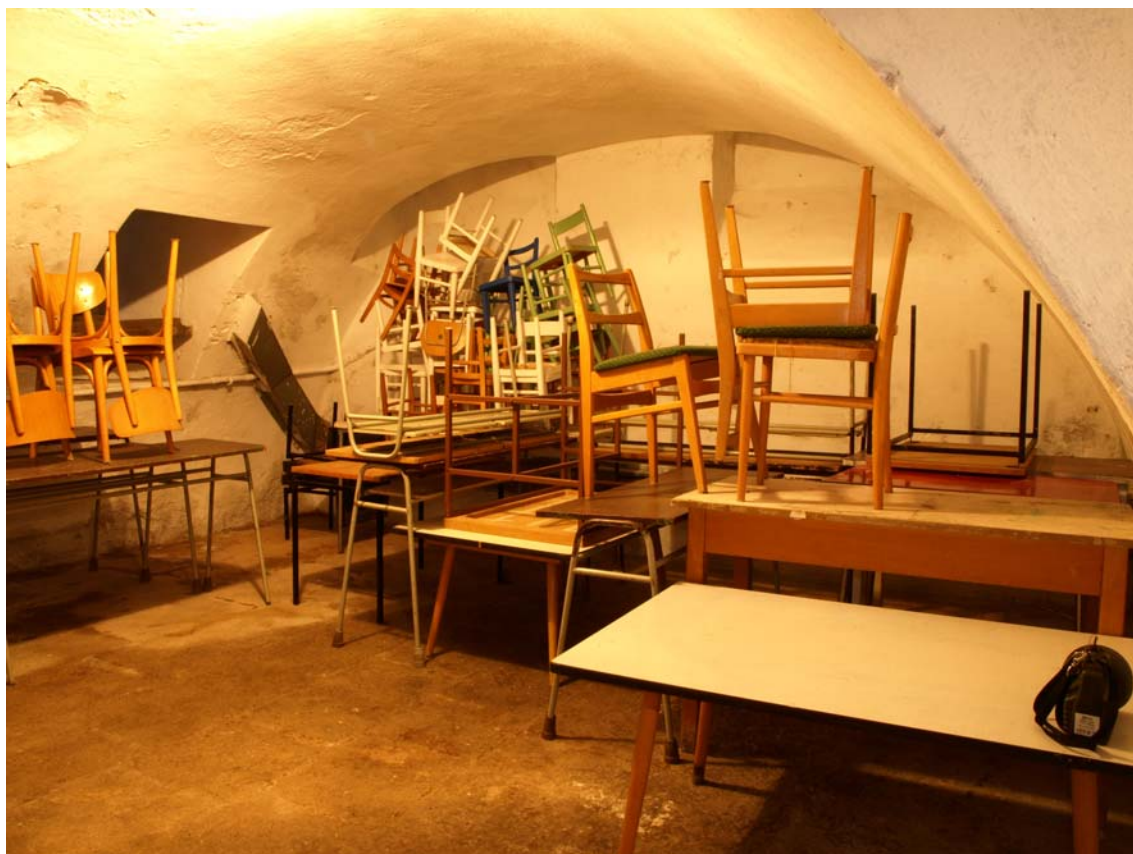
24. suterén – místnost č. 0.16 – pohled k severu

Sousední prostora **0.16** při severozápadním průčelí severně od místnosti č. 0.17 je přístupná z místnosti č. 0.15. Otvor do ní je obdélný, rámovaný pískovcovým ostěním s hladkou plochou lištou po obvodu z vnější strany (z místnosti 0.15). Otvor je na severní straně druhotně zúžen cihelnou zazdívkou. Dveře jsou totožné s dveřmi do místnosti 0.17. Na podlaze jsou velké žulové kvádry. Místnost je zastropená valenou klenbou s nepravidelnou výsečí nad vstupem, vrcholnice klenby je podélná s hlavním – severozápadním - průčelím. V severovýchodním čele klenby jsou vedle sebe dva zazděné otvory směrem vzhůru zabíhající za čelo klenby. Otvory mají výrazně stoupající bankál. Okenní větrací otvor – obdélný na šířku s přímým záklenkem – je v severozápadní stěně místnosti. Stěny i klenba jsou omítnuty

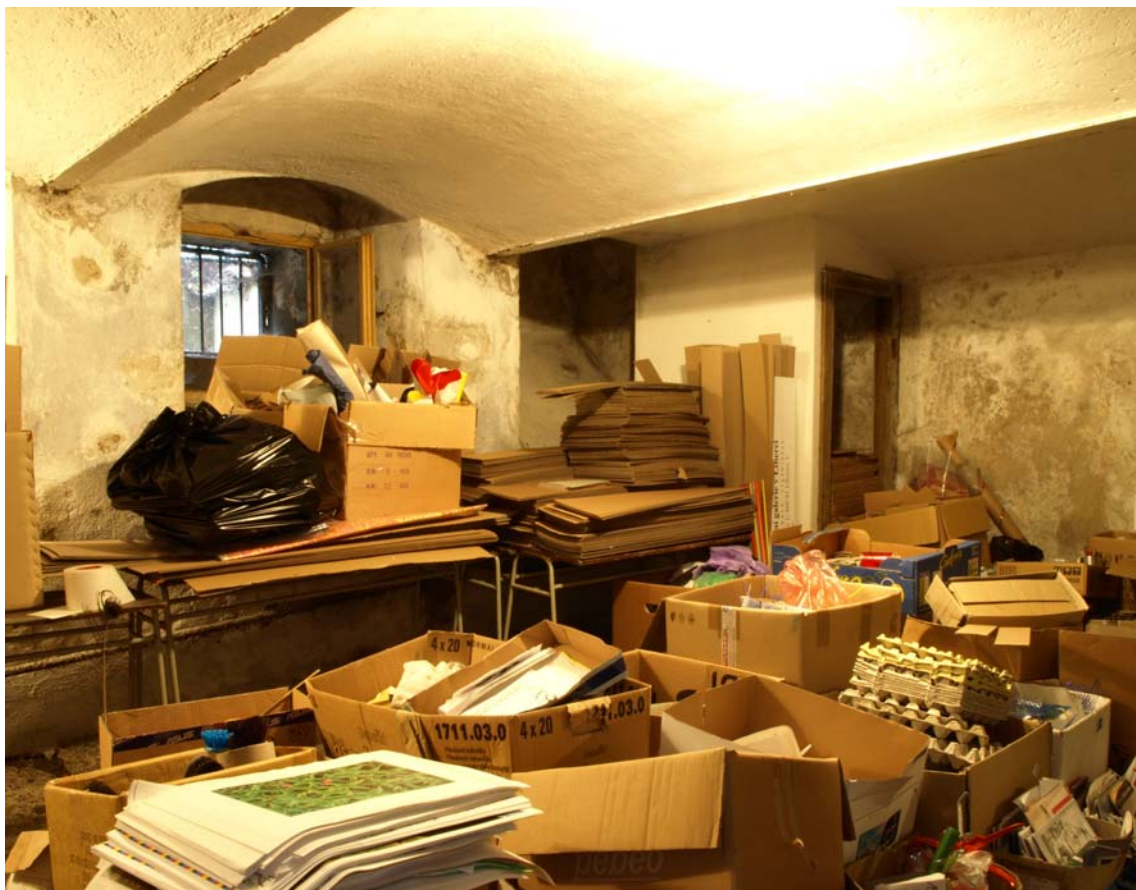
25. suterén – místnost č. 0.17 – pohled k severu

Otvorem rámovaným kamenným ostěním s hladkou plochou lištou po obvodu na vnější straně (v místnosti 0.15) se vstupuje do místnosti č. **0.17**, která nemá žádné další dveřní otvory. V polodrážce ostění je druhotně vložena železná zárubeň a do ní jsou osazeny jednokřídlé železné dveře se zaoblenými rohy, uzavírané pomocí pák osazených ve „svlacích“ v horní a spodní části dveří. Dveře se přitahují pomocí železného madla. Ve výši očí je centrálně umístěn nevelký kruhový průzor. Podlahu místnosti tvoří kombinace velkých žulových obdélných desek a cihel klasického formátu. Prostora je zastropená třemi do travers sklenutými segmentovými valenými cihelnými klenbami s vrcholnicemi kolnými k hlavnímu (severozápadnímu) průčelí. Stěny a strop jsou omítnuty hlazenými bílými omítkami. V severozápadní stěně jsou tři okenní otvory se segmentovým záklenkem, krajní otvory jsou druhotně zazděny, ve středním je na šířku obdélné dvoukřídlé jednoduché okno. Segmentové záklenky částečně zabíhají nad čela klenebních polí. V severním koutě místnosti je druhotně vložena malá místnost obdélného půdorysu přístupná obdélným otvorem s dřevěnou zárubní, z cihelného omítaného zdiva.

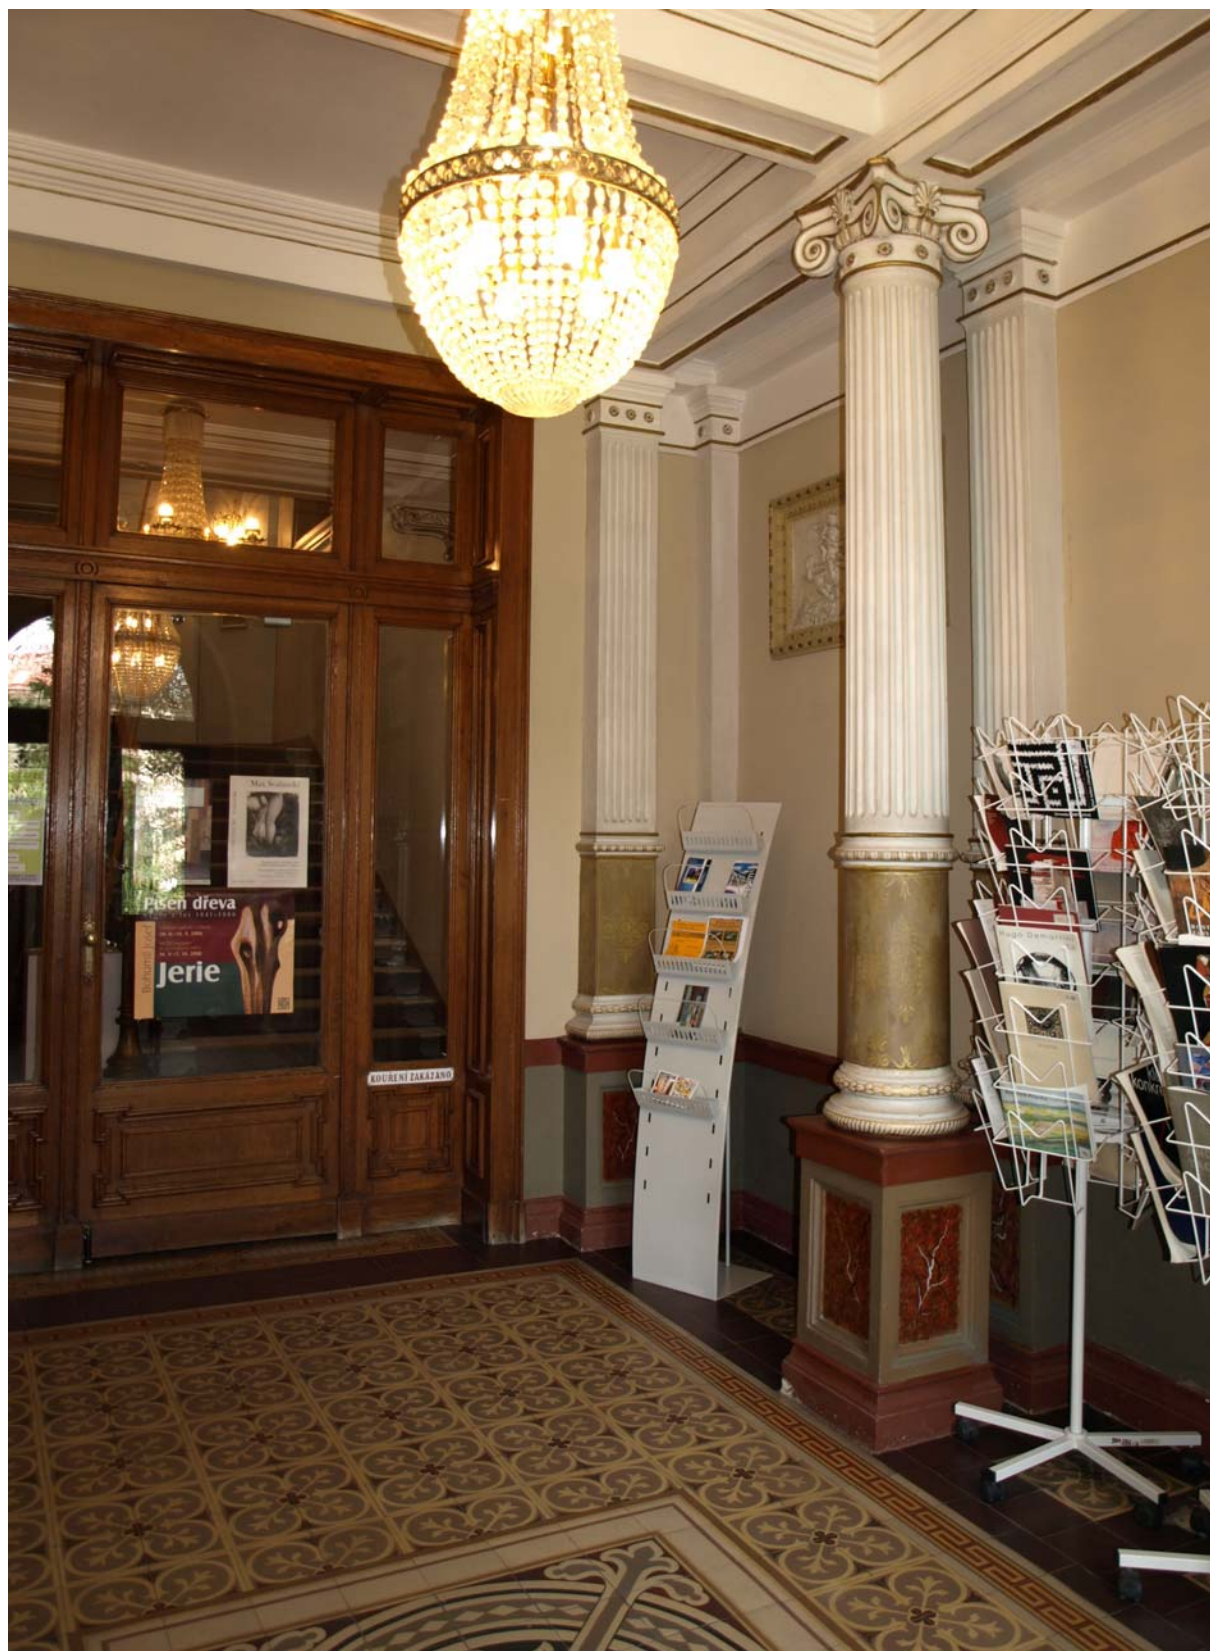
27. přízemí – vstupní vestibul č. 1.01

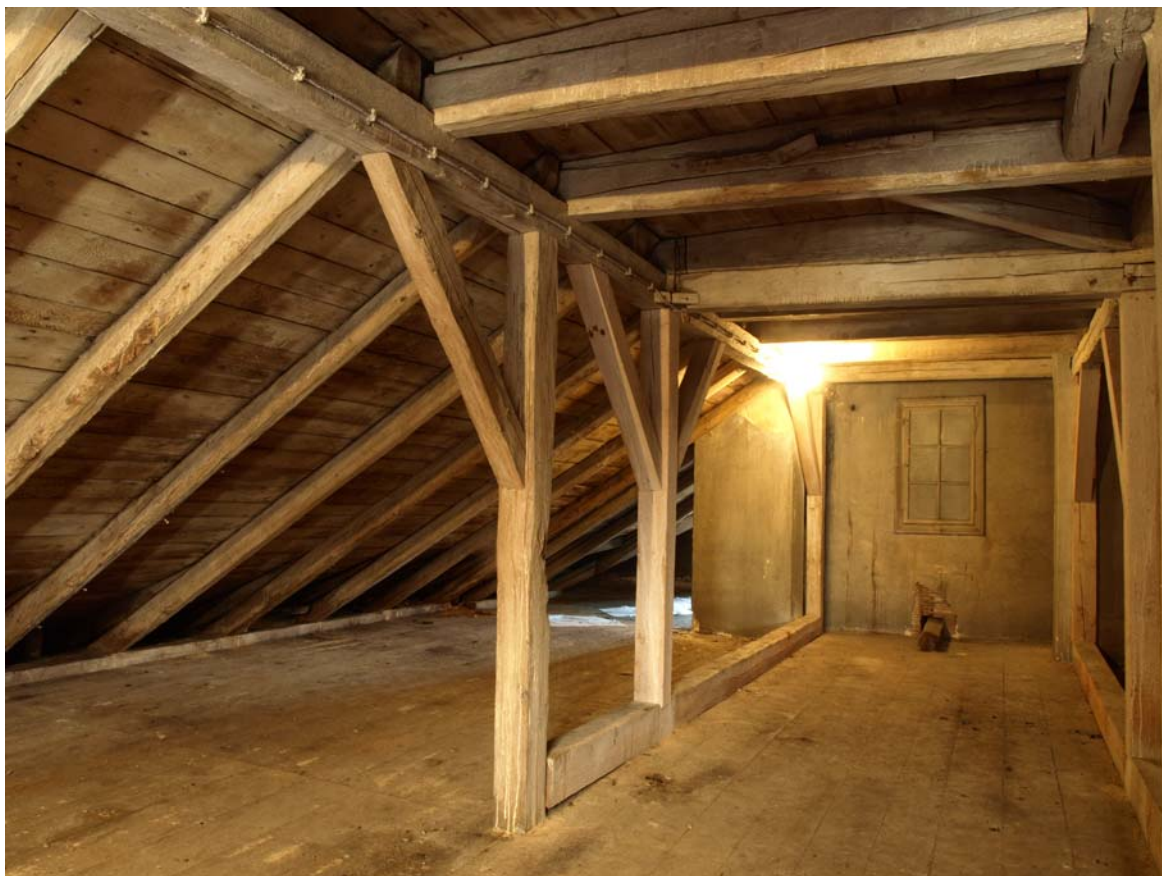
79. podkroví – krov nad jižní polovinou severozápadního křídla – pohled k jihu

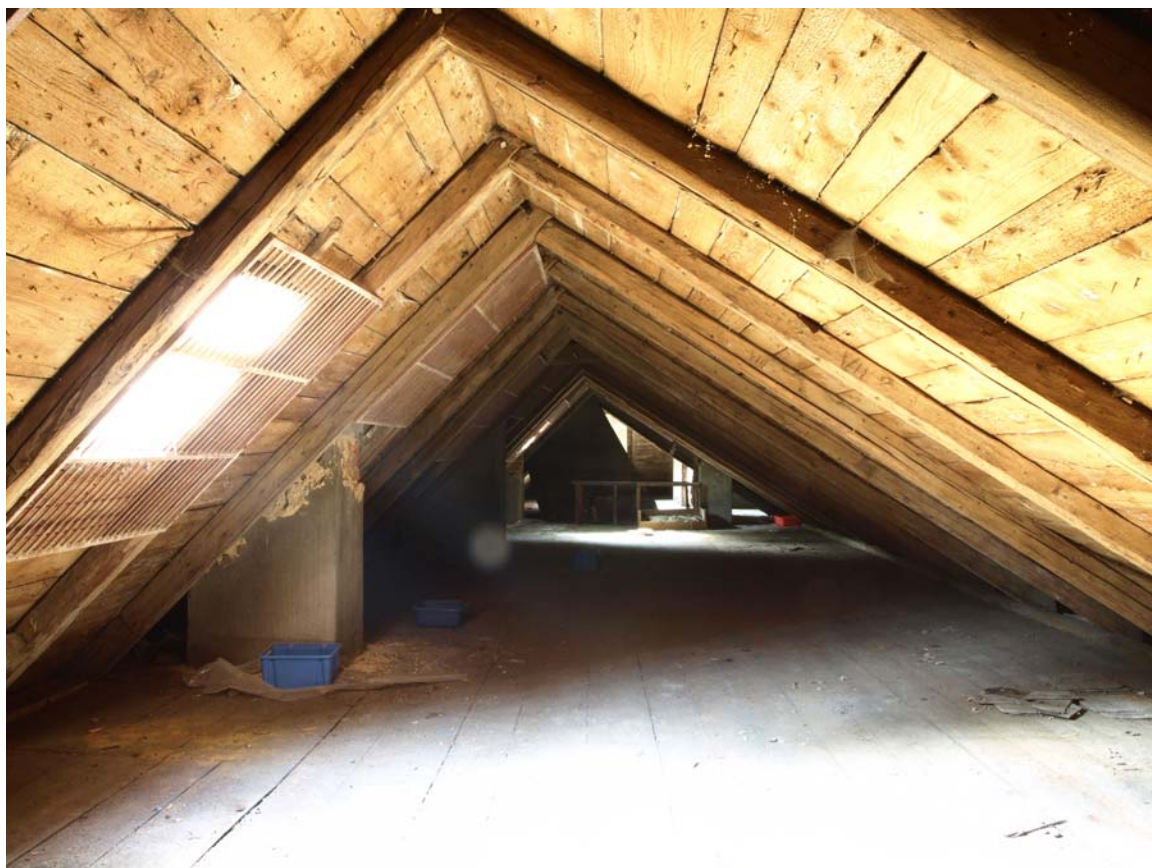
80. podkroví – krov nad jihozápadním křídlem – pohled k severozápadu

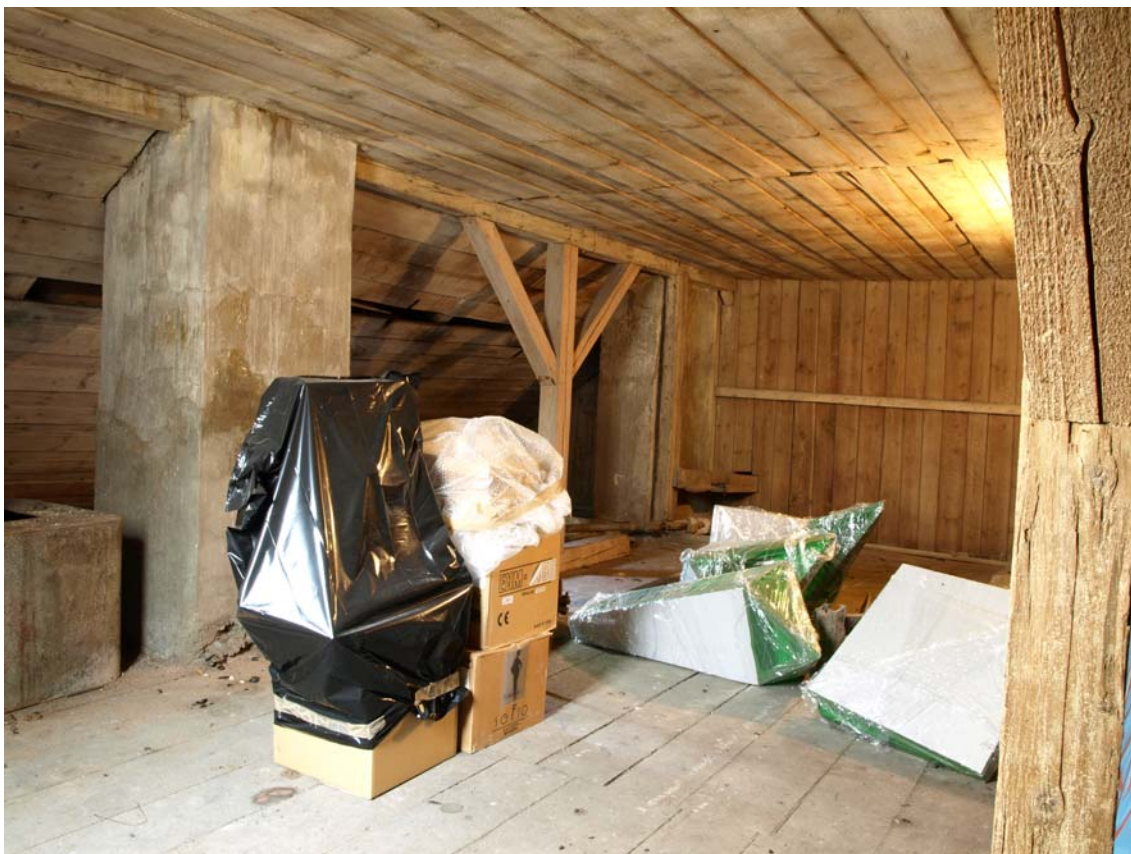
81. podkroví – krov nad severovýchodním křídlem – pohled k východu

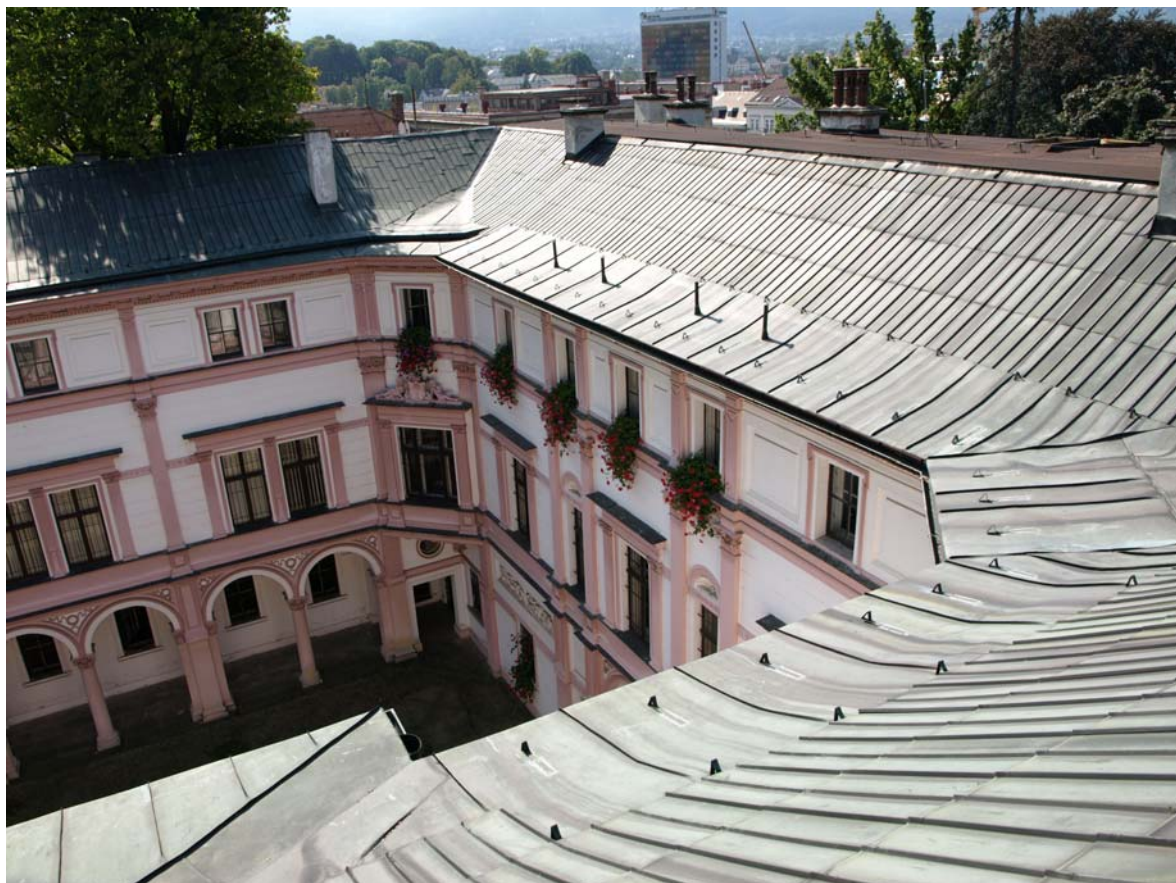
84. část střechy sklopená do nádvoří - pohled k západu
