<p>Ing. Ivan Marek Martinov 279 277 13 Kostelec nad Labem tel. fax. +420 326 905120 e-mail: zahrarch@zahrarch.cz www.zahrarch.cz</p></div>
Ing. Ivan Marek	Ing.Barbora Eismanová	Bc. Nina Jakušová, DiS.	Ing. Ivan Marek	
objekt:				
Obnova funkčního stavu vybraných prvků veřejné zeleně - I. etapa				
Město Liberec				
Lokalita Blahoslavova				
investor:				
Statutární město Liberec, Nám. Dr. E. Beneše 1/1, Liberec				
obsah:				
SITUACE - Návrh abiotických prvků				
číslo zakázky				03/08/2016
stupeň dokumentace				DPS
datum				srpen/2016
měřítko 1 : 200				formát A2
datum revize:				výtisk číslo: 1

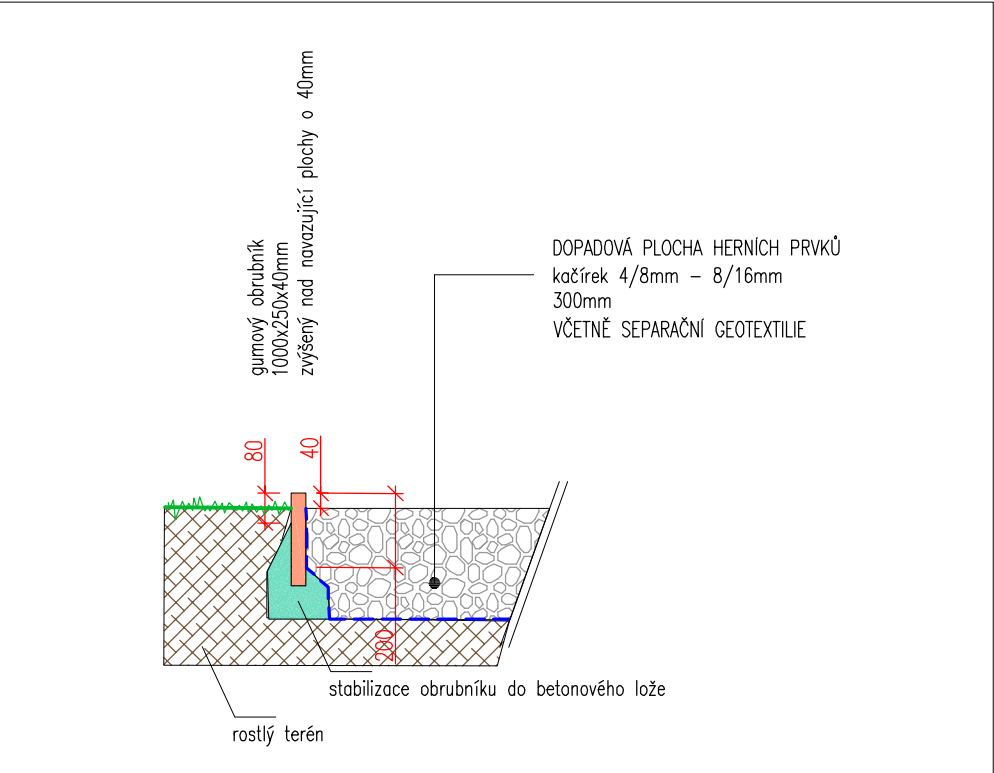
ŘEZ DOPADOVOU PLOCHOU HERNÍHO PRVKU

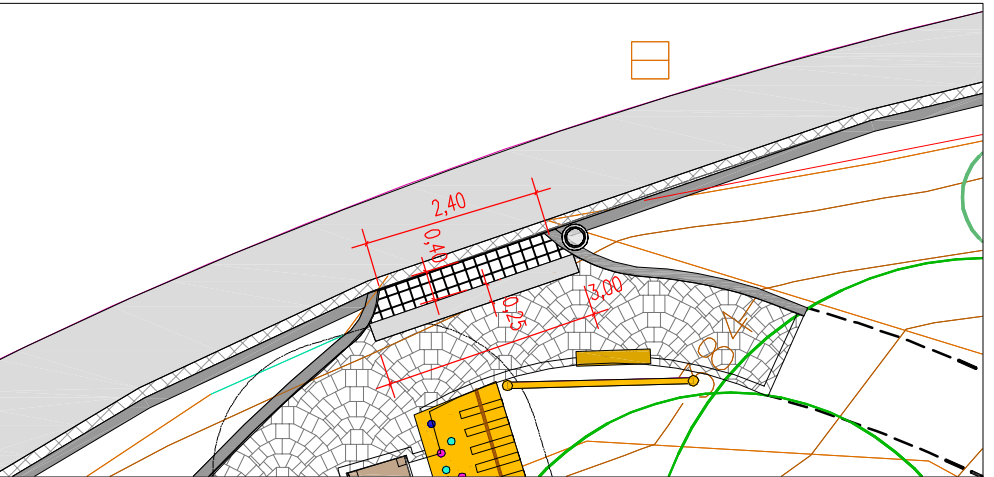
DETAIL NÁSTUPNÍ PLOCHY – VAROVNÝ PÁS 1:10
