## IDENTIFIKAČNÍ ÚDAJE

Název akce:	Obnova funkčního stavu vybraných prvků veřejné zeleně – I. etapa Lokalita Blahoslavova Liberec  Operační program Životní prostředí Prioritní osa 4 Ochrana a péče o přírodu a krajinu 4.4. Zlepšit kvalitu prostředí v sídlech Revitalizace funkčních ploch a prvků sídelní zeleně
Investor:	Statutární město Liberec Nám. Dr. E. Beneše 1/1 460 01 Liberec
Projektant sadových úprav:	Zahradní architektura Ing. Ivan Marek Martinov 279 Kostelec nad Labem 277 13 Ing. Ivan Marek, Ing. Barbora Eismanová, autorizovaný architekt- krajinná architektura, ČKA 03 696 Bc. Nina Jakušová, DiS. Bc. Jakub Marek
Stupeň dokumentace:	DPS
Datum:	srpen/2016
Obsah dokumentace:	<u>Textová část:</u> Technická zpráva Tabulková část Výkaz výměr  <u>Grafická část:</u> Situace – Dendrologický průzkum a návrh péstebních opatření 1:300 Situace – Návrh vegetačních úprav 1:200 Situace – Návrh abiotických prvků 1:200 Situace – Vytyčovací schema komunikací, Detaily řezy zpevněných

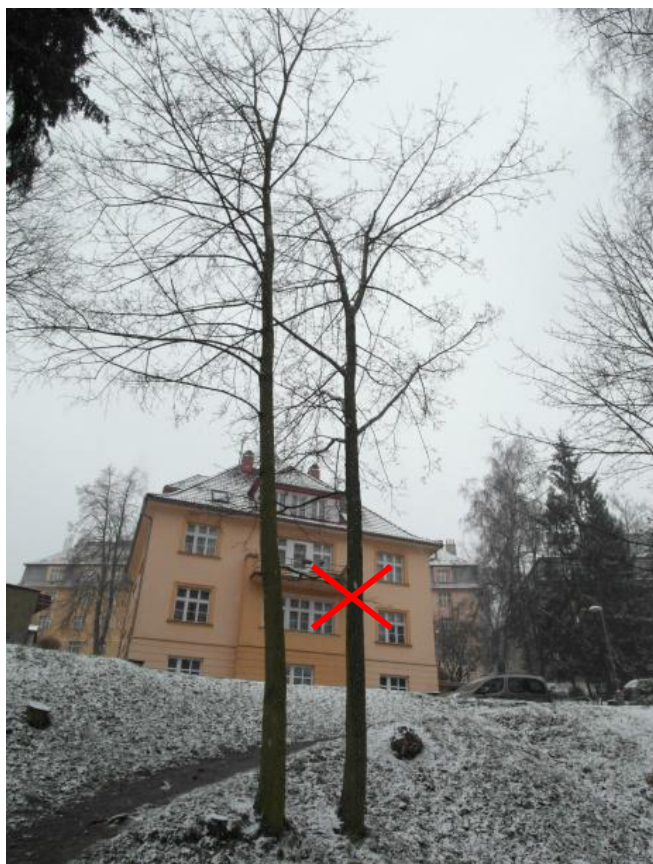
*Kácení podrůstajících jedinců*

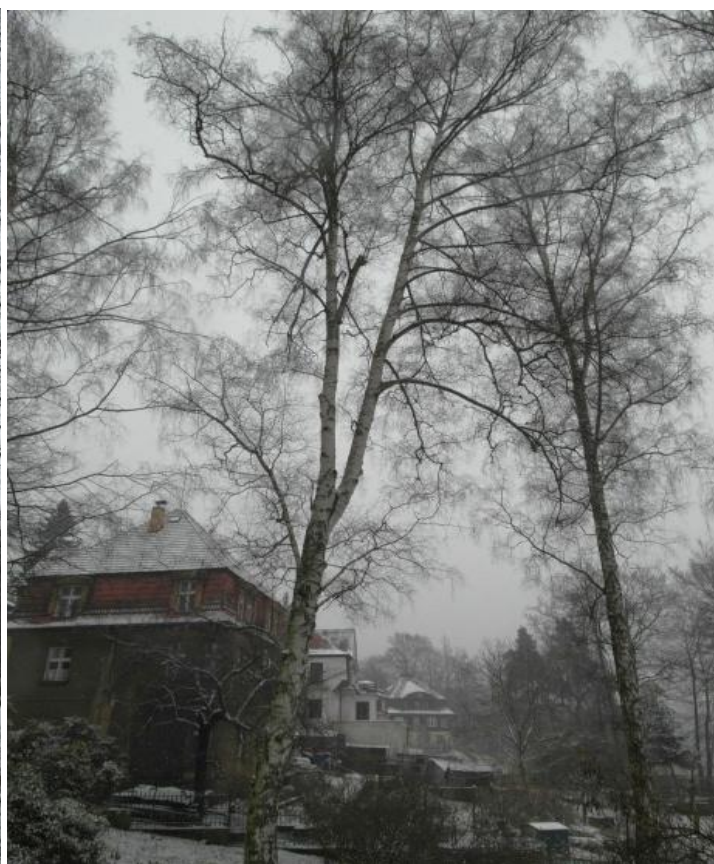
*Netvárné dožívající dřeviny - kácení*

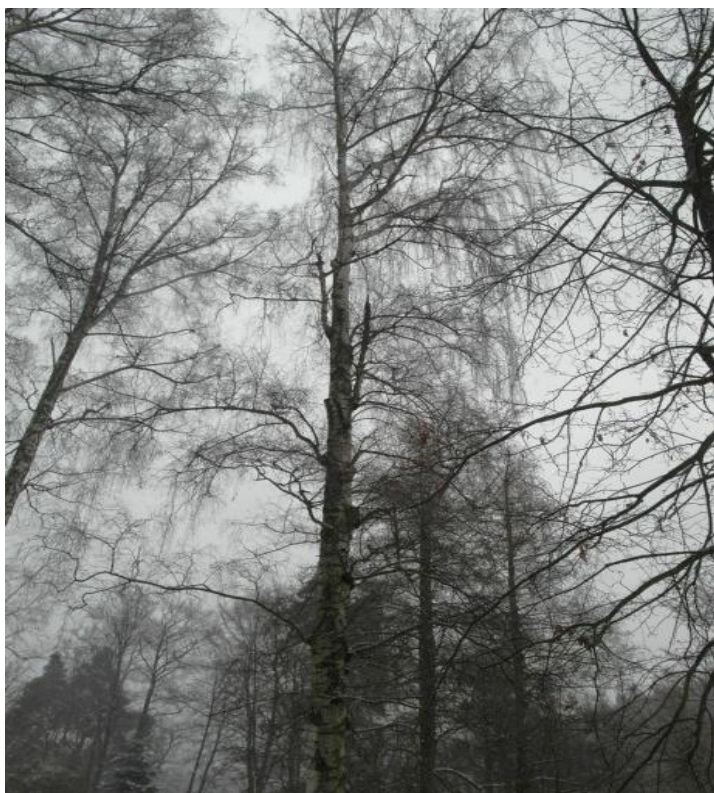
*Dožívající jedinci ke kácení*

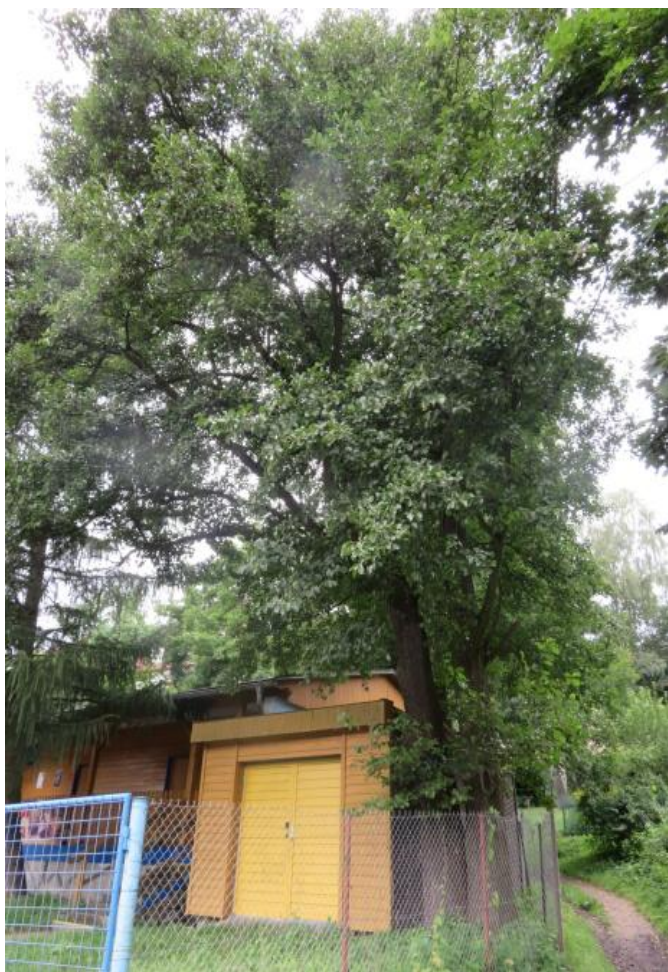
*Nutné ošetření olše lepkavé – vychýlený na budovu  
- lokální redukce a redukce nad budovou*

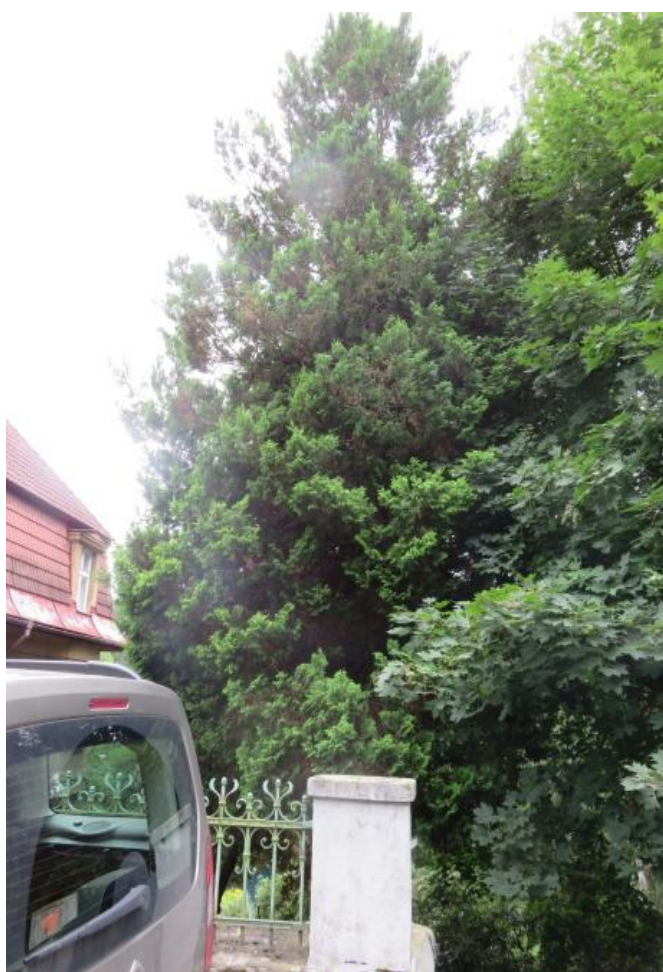
*Dožívající cypřišek v konfliktu se soukromým  
pozemkem ke kácení*

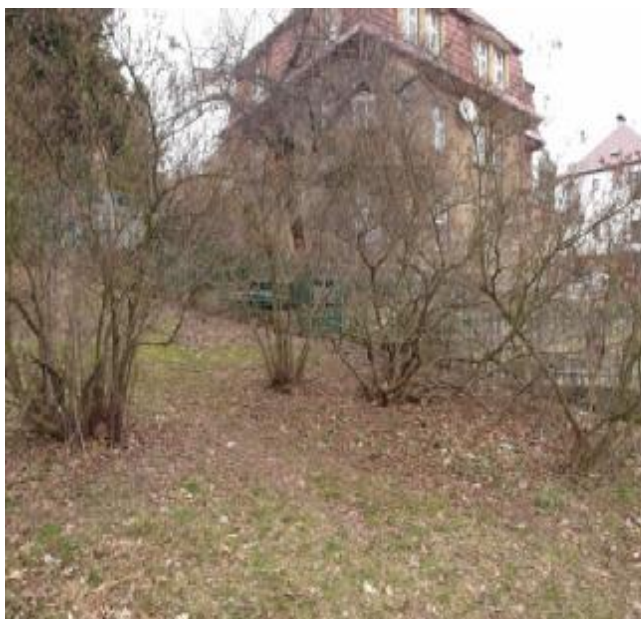
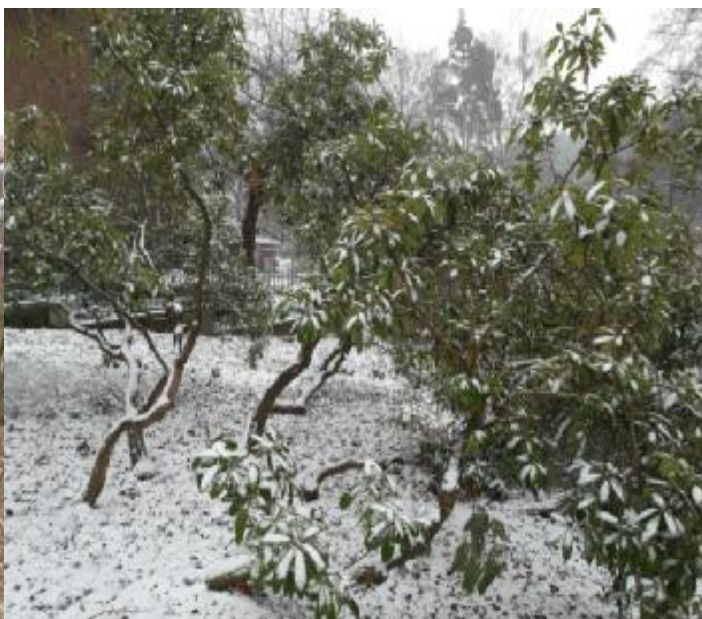
*Cenné keřové patro k zachování a zamulčování rašelinou pro posílení vitality*

Nadstandardním pěstebním opatřením bude nastlání – namulčování skupin věkovitých rhododendronů rašelinou pro posílení jejich vitality

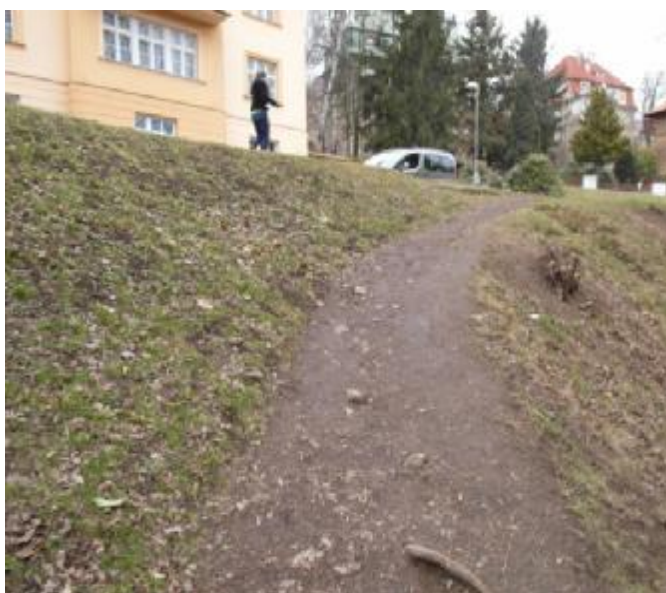
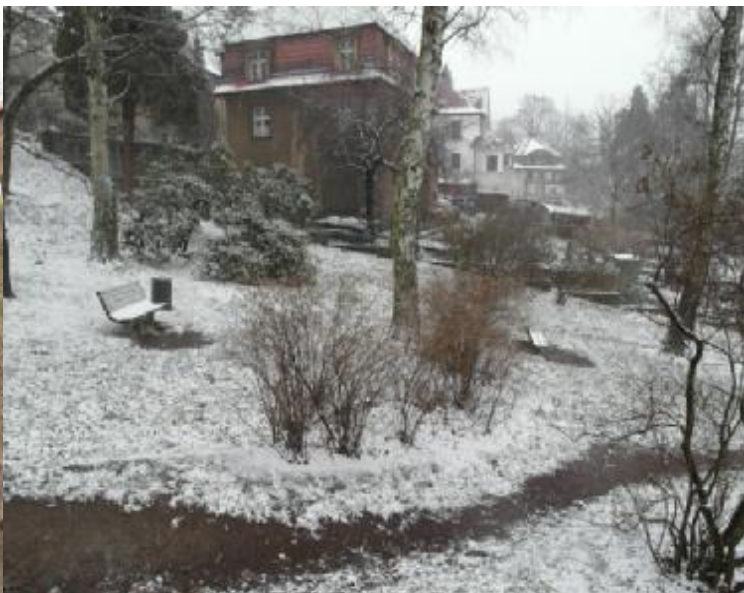
*Stávající vyšlapaná, erodovaná cesta*

Prostor je zpřístupněn prostřednictvím vyšlapané pěšiny, s ohledem na terénní modelaci je však patrné i částečné využití původní koncepce trasování cest. Chybějící stabilizace pěšin i příkrých svahů bez vegetačního krytu způsobuje postupnou destrukci pochozích i vegetačních ploch – rozsáhlé erozní rýhy, rozpad původní modelace svahů atd. Nezbytné je využití dočasných stabilizačních pomocných prvků (biodegradační textilie apod.)

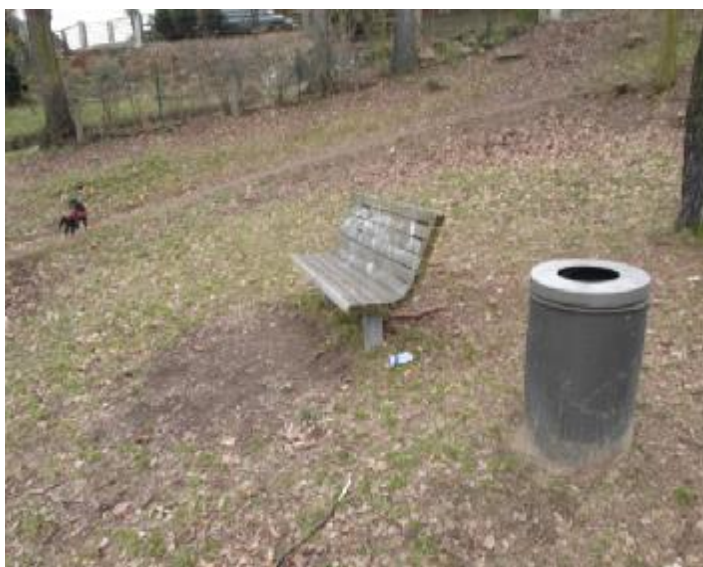
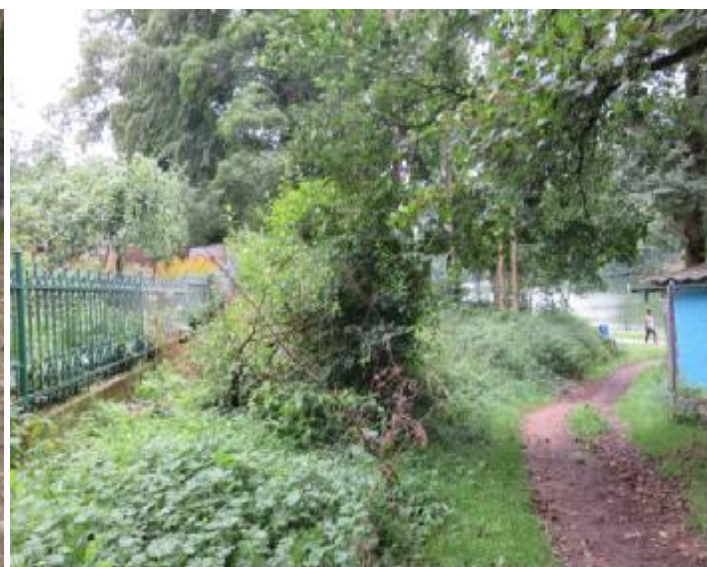
*Stávající nevhodně umístěný mobiliář*

Pro posílení rekreačního potenciálu parku bude odstraněny stávající omezeně funkční lavičky a odpadkový koš a nahrazeny ověřeným jednoduchým robustním funkčním mobiliářem ve formě parkových laviček, odpadkových košů a informačního systému.

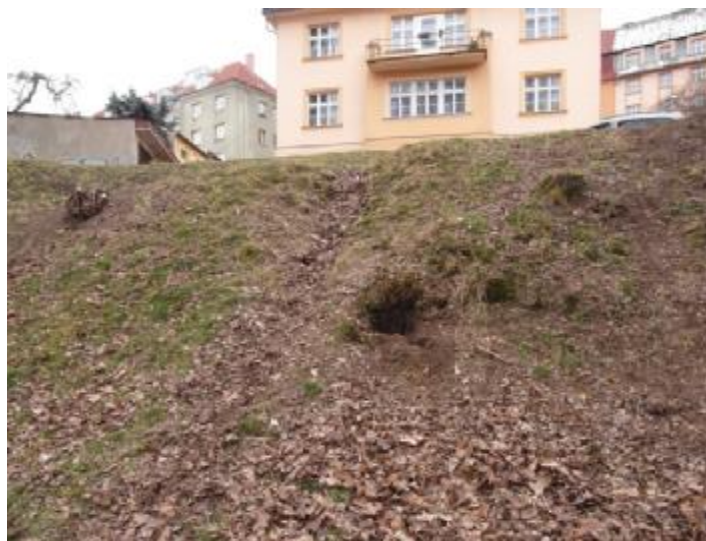
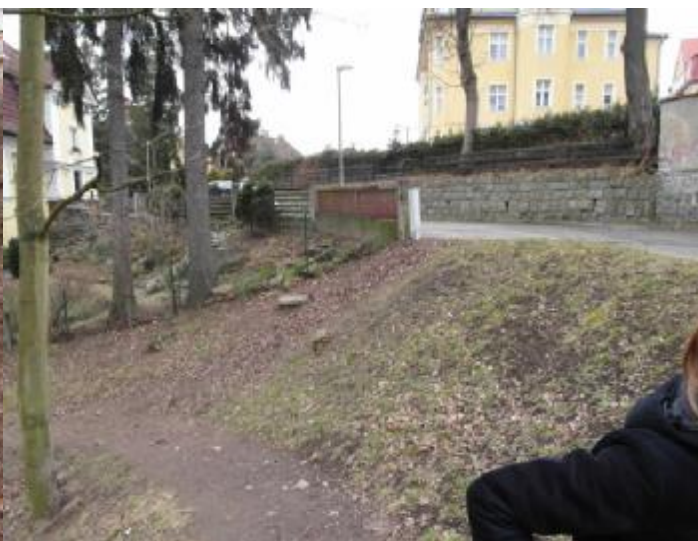
*Stávající problematický erodovaný svah bez stabilizačního krytu*

Nezbytné terénní úpravy se zasypáním erozních rýh, přesvahováním a zhutněním trvalých zářezů a násypů budou provedeny především v nejpříkřejší a nejkonfliktnější severní části o výměře celkem 290 m<sup>2</sup>. Z toho část plochy, určená pro založení keřových skupin bude doplňkově stabilizována biodegradační kokosovou rohoží o výměře 240 m<sup>2</sup>.

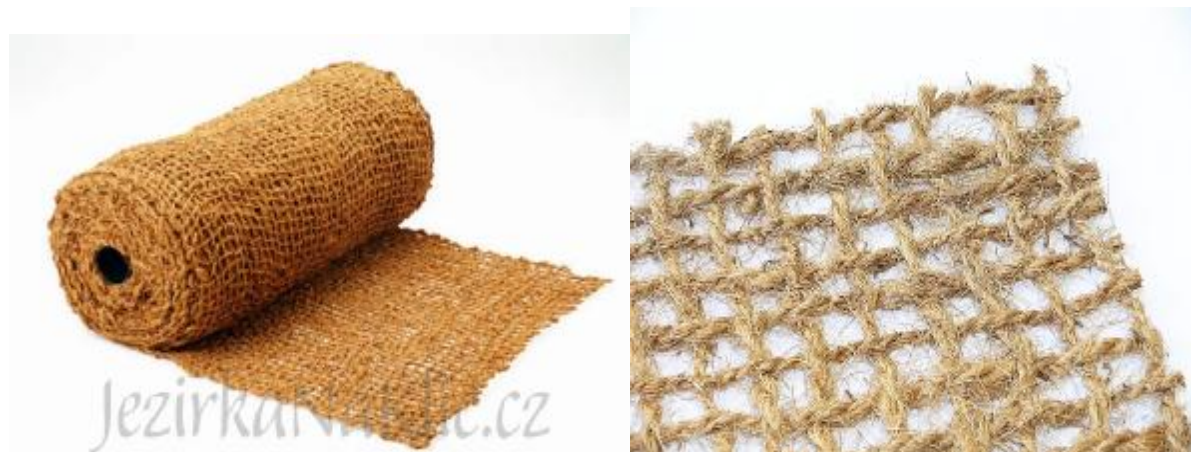
Kokosové geotextilie (sítě/rohože) řady Geomatex EKO jsou produkty vyrobené ze 100% přírodního materiálu – kokosu. Používají se jako dočasná (rozložitelná) ochrana strmých zemních svahů proti erozi na svazích násypů silnic a železnic, pro zalesnění nadnásypů opěrných zdí. Podporují růst vegetace po dobu až 5 let. Kokosové geotextilie mají průměrnou funkční životnost (záleží na podmínkách v jakých jsou nainstalovány) cca 36 měsíců.

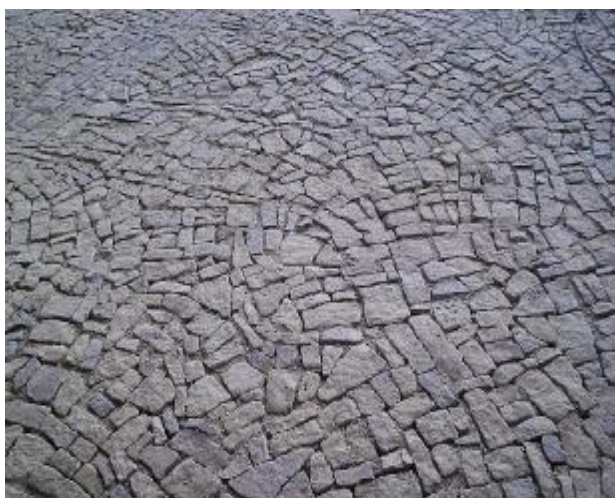
*Dlažba z žulových odseků*

Stávající nebezpečná hojně využívaná cesta propojující ulici Blahoslavova s promenádou na břehu vodní nádrže Starý Harcov, bude stabilizována prostřednictvím úpravy povrchu dlážděním, tak aby byla celoročně schůdná a stabilní. S ohledem na přírodní charakter parku, a zejména prudké svažité podmínky znemožňující použití celé řady klasických povrchů parkových cest, bude tato zadlážděna prostřednictvím nepravidelných kamenných žulových odseků velikost 5-15/10cm. Šíře cesty 1,3m kopíruje z velké části stávající trasování. Boční stabilizace pochozí dlažby bude realizována linkou štípané žulové kostky 10x10cm kladenou do betonu. V severní partii, kde je cesta výrazně zaříznuta do svahu, bude použito protierozního prvku, který zamezí splavování zeminy a nečistot do dlažby prostřednictvím náhrady obrubníku z žulových kostek zvýšenou žulovou obrubou, tvořenou štípaným krajníkem, výšky 25cm, šířky 15cm, délky 50cm, kladeným do betonového lože, přičemž horní hrana bude vyvýšena o cca 10cm nad dlažbu. Umístění a délka tohoto prvku je patrná ze situace a vzorového řezu. Dlažba bude kladena do standardního souvrství ze šterkodrti \_ viz Řez.

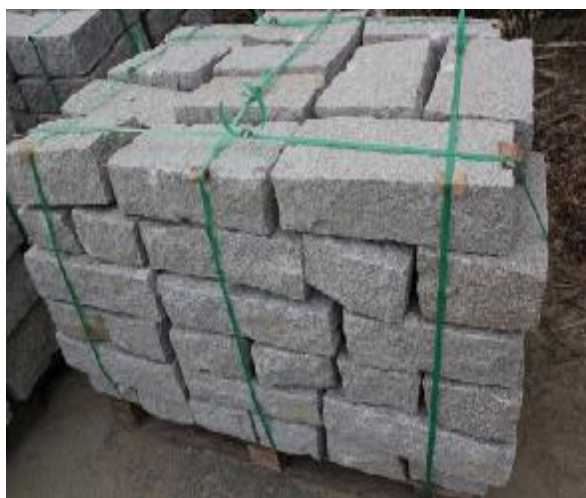
*Žulové krajníky*

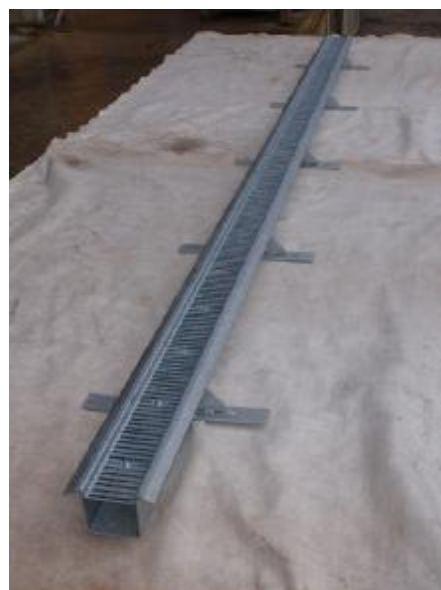
Použity budou prefabrikované ocelové pozinkované U profily, kotvené do betonového lože. Přesné umístění s ohledem na konečnou sklonitost trasy dle technologie dodavatele a přiložené orientační tabulky :

Varianta: pozinkovaná, se zabudováním přímo do cesty

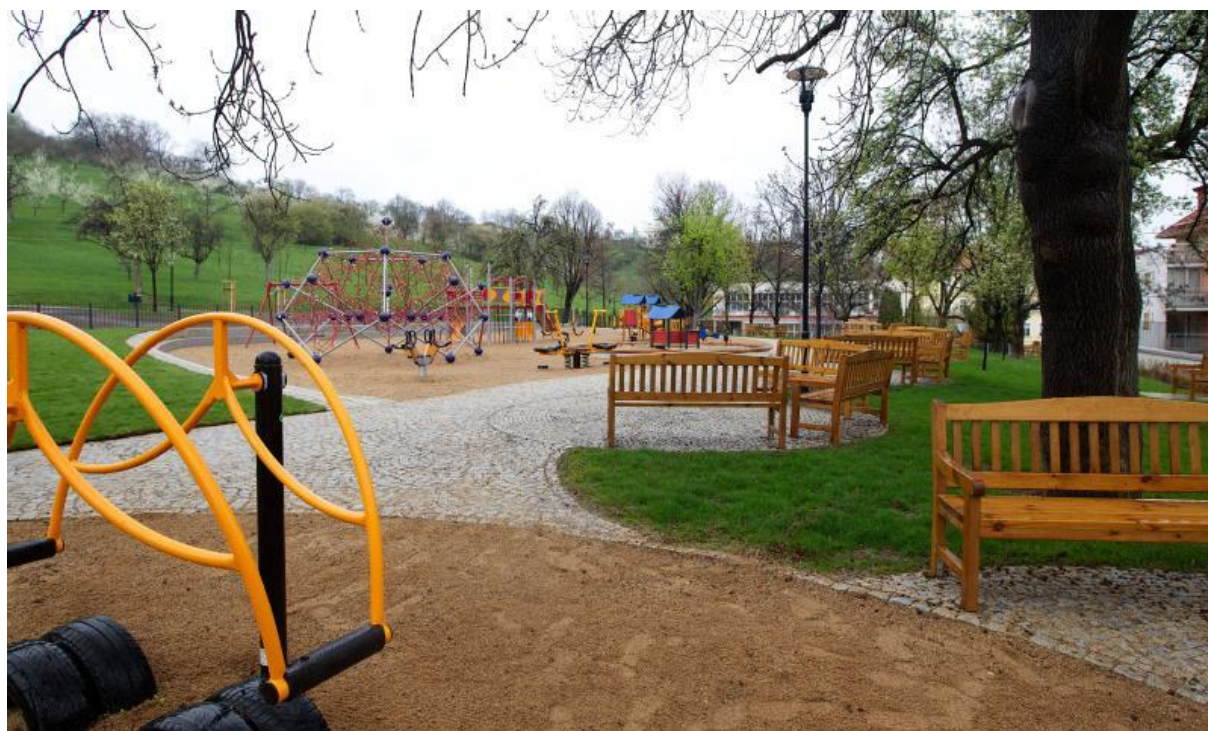
*Referenční kombinový povrch – dlažba x mlat*

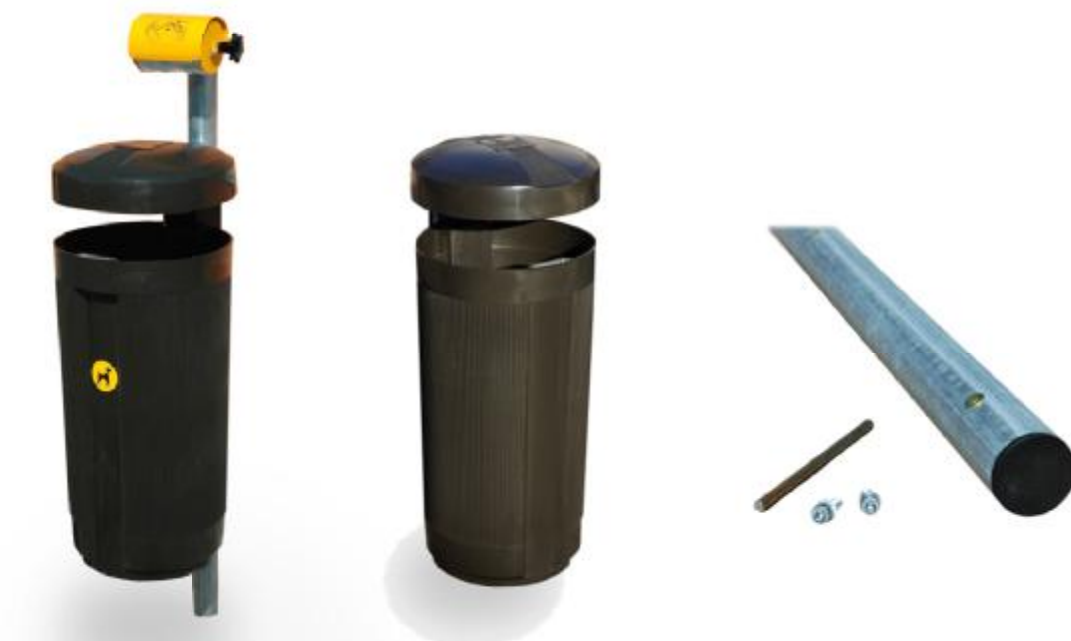
Odpadkový koš Prima Linea je velice oblíbený a rozšířený typ koše. V tomto kompletu koš s příslušenstvím pro úklid psích exkrementů. Vhodný je do parků, historických center i moderních zástaveb.

Horní kryt zabraňuje vhazování domovního odpadu, strukturovaný povrch brání nežádoucímu plakátování a grafity. Pružný plast polyethylen, ze kterého je odpadkový koš vyroben, je odolný vandalismu – i při silné deformaci se navrátí do původního tvaru. Materiál je odolný UV záření a krátkodobě je odolný extrémním teplotám.

Praktické upevnění koše i držáku na sáčky ke sloupku – není možné s košem na sloupku pootočit nebo sjet dolů a není vidět způsob upevnění, žádná viditelná upevňovací páska, neláká tedy zbytečně k poškození.

Barva koše	Siena
Barva držáku	Šedá RAL7038, Žlutá RAL1028
Sáčky	Bez potisku, S potiskem
Hmotnost [kg]	13,2
Průměr koše [mm]	350
Výška koše [mm]	840
Objem koše [litr]	50
Materiál koše	Plast
Materiál držáku na sáčky	Ocel
Počet sáčků v rolce [ks]	500
Kotvení	Do betonu

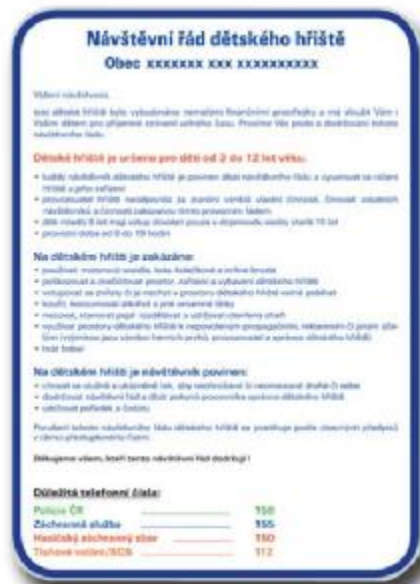
Tabulka Návštěvního řádu je vyrobena z FeZn lisovaného plechu velikosti 500 x 700mm. Plech polepen nereflexní fólií, laminováno antigrafitu fólií. Kotvení na sloupek Zn v délce 2m v betonovém loži

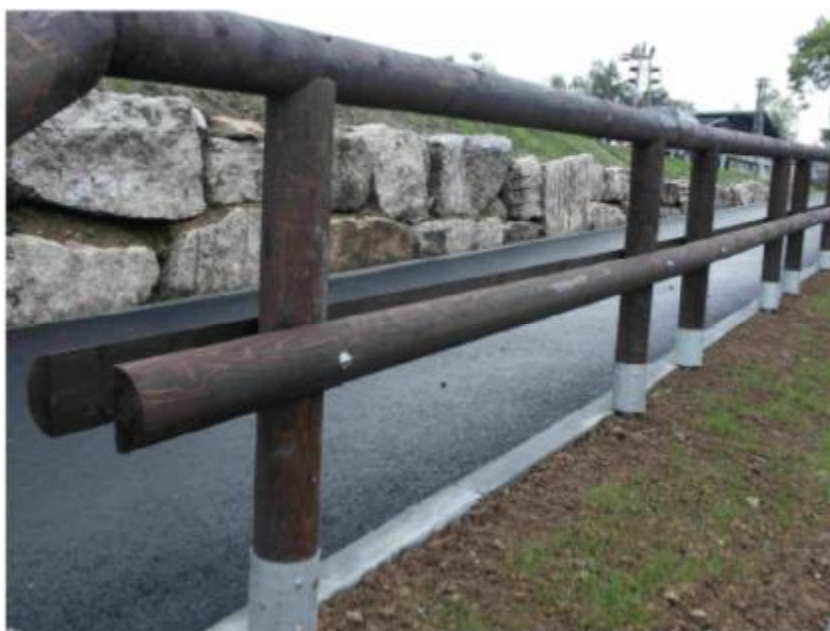
Podél příkré části nově dlážděné parkové cesty z žulových odseků bude instalováno dřevěné zábradlí v celkové délce 17,5 m. Jedná se o prvek, který umožní zdolání prudké dlážděné pasáže i starším uživatelům. Zábradlí je zhotoveno z frézovaných, tlakově impregnovaných dřevěných kuláčů o průměru 10cm. Madlo z kuláčů o průměru 10 cm, svlak z půlkuláčů stejného průměru, sloupky jsou opět frézované kůly o průměru 10cm osazené do ocelového kotevního prvku o průměru 10cm, který je zapuštěn do základové patky z prostého betonu B 7,5. Segment jednoho dílce zábradlí je 2,5m. Povrchový ochranný olejový nátěr. Umístití – viz Situace.

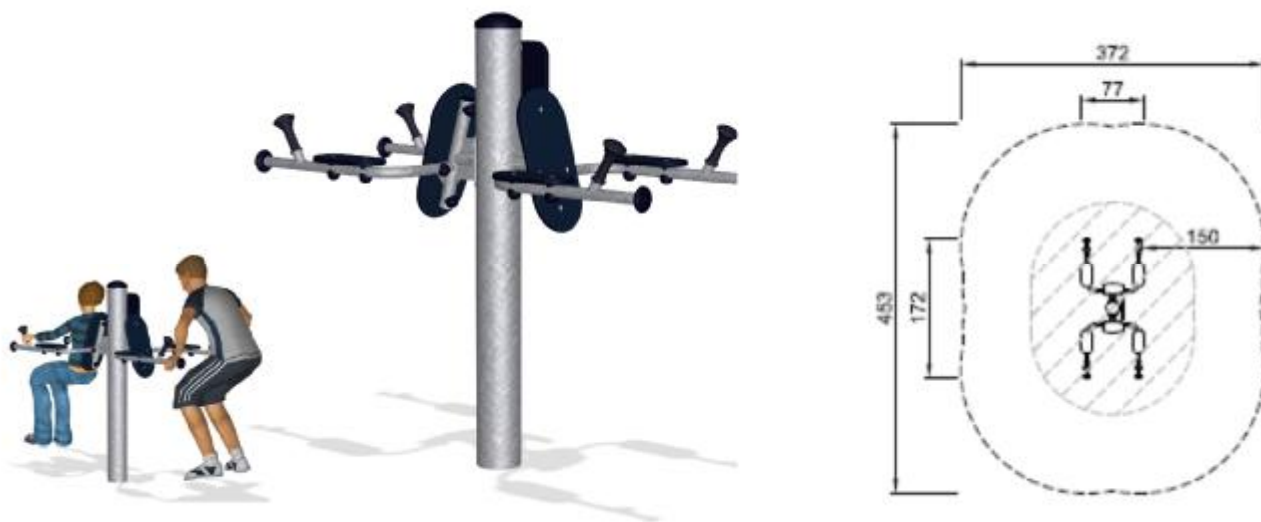
Prvek na procvičení horní partie těla - přitahování

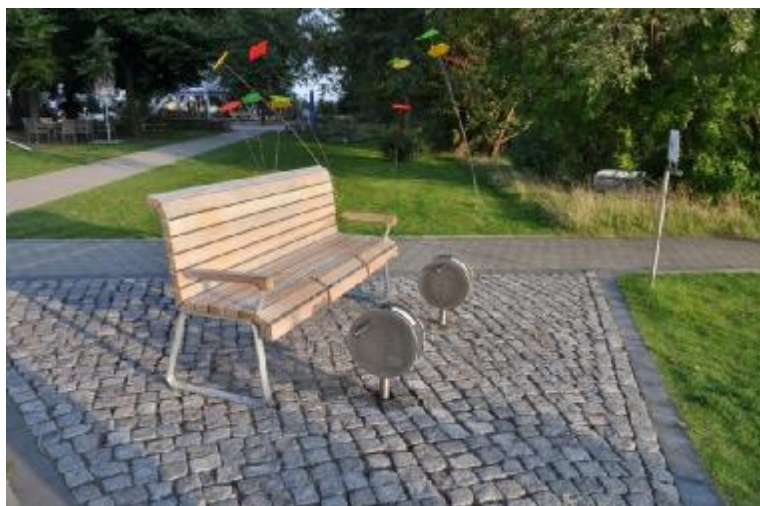
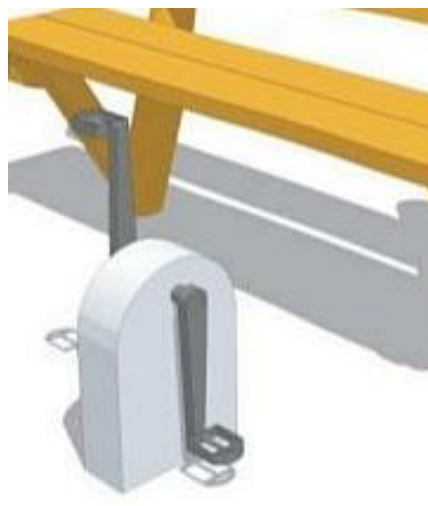
Jako doplňkový prvek bude u lavičky v mlatovém odpočívadle instalován stabilní rotoped.

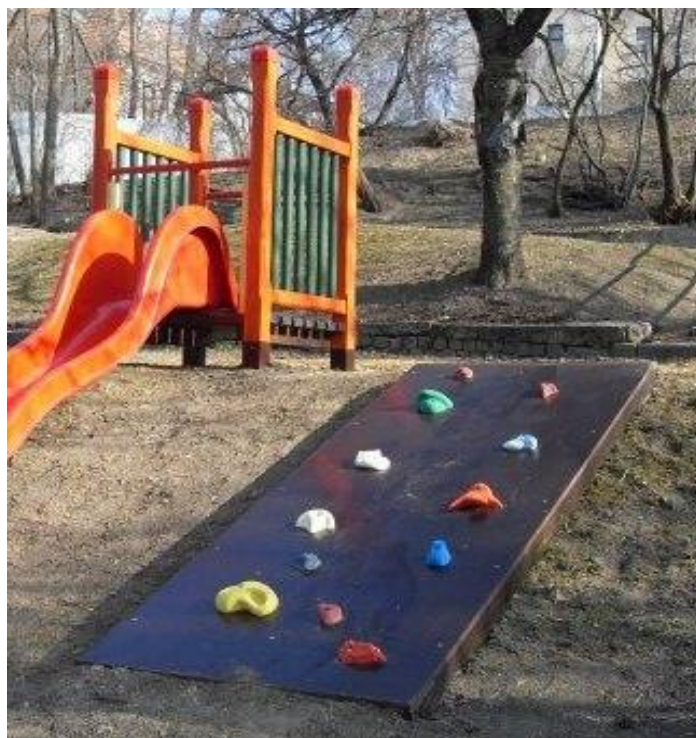
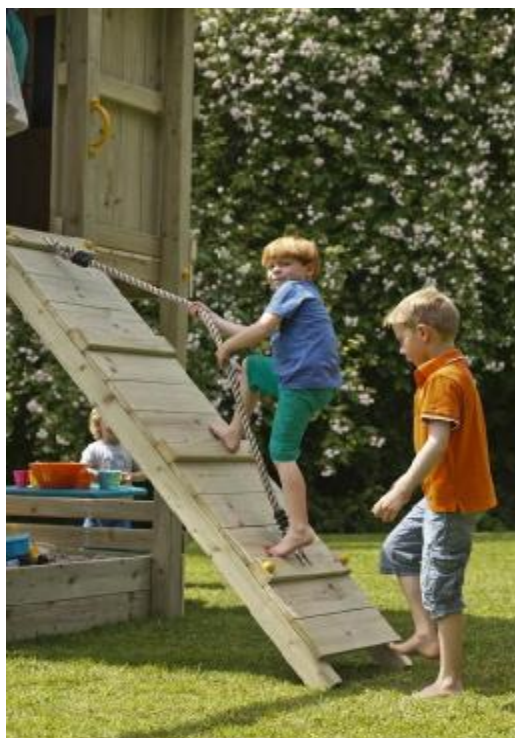
Dřevěná nástupní rampa ke skluzavce bude atypickým výrobkem, kombinujícím výstupní „žebřík“ s lamelami a šplhacím lanem o průměru 3 cm a lezeckou stěnu s chytý - viz inspirační fotografie

Celková šíře rampy 1,2m, délka 3m, kotvená stabilně do terénu, ústící u nástupu na skluzavku a spodním koncem osazená do dopadové plochy skluzavky dle platných bezpečnostních předpisů.

Celodřevěná konstrukce z hoblovaných povrchově upravených akátových prken
