akce: **ZŠ Kaplického Liberec - zkapacitnění kuchyně III**
parc. č. 490/38

projektant: Ing. arch. Josef Dastych, Aleš Vyjádák
stupeň: DOKUMENTACE PRO PROVÁDĚNÍ STAVBY

datum: 05/2018
část: D.1.1 Architektonicko-stavební řešení
výkres: **Půdorys 1NP - Nové konstrukce** č. paré:

měřítko: 1:50 č. výkresu: **04**

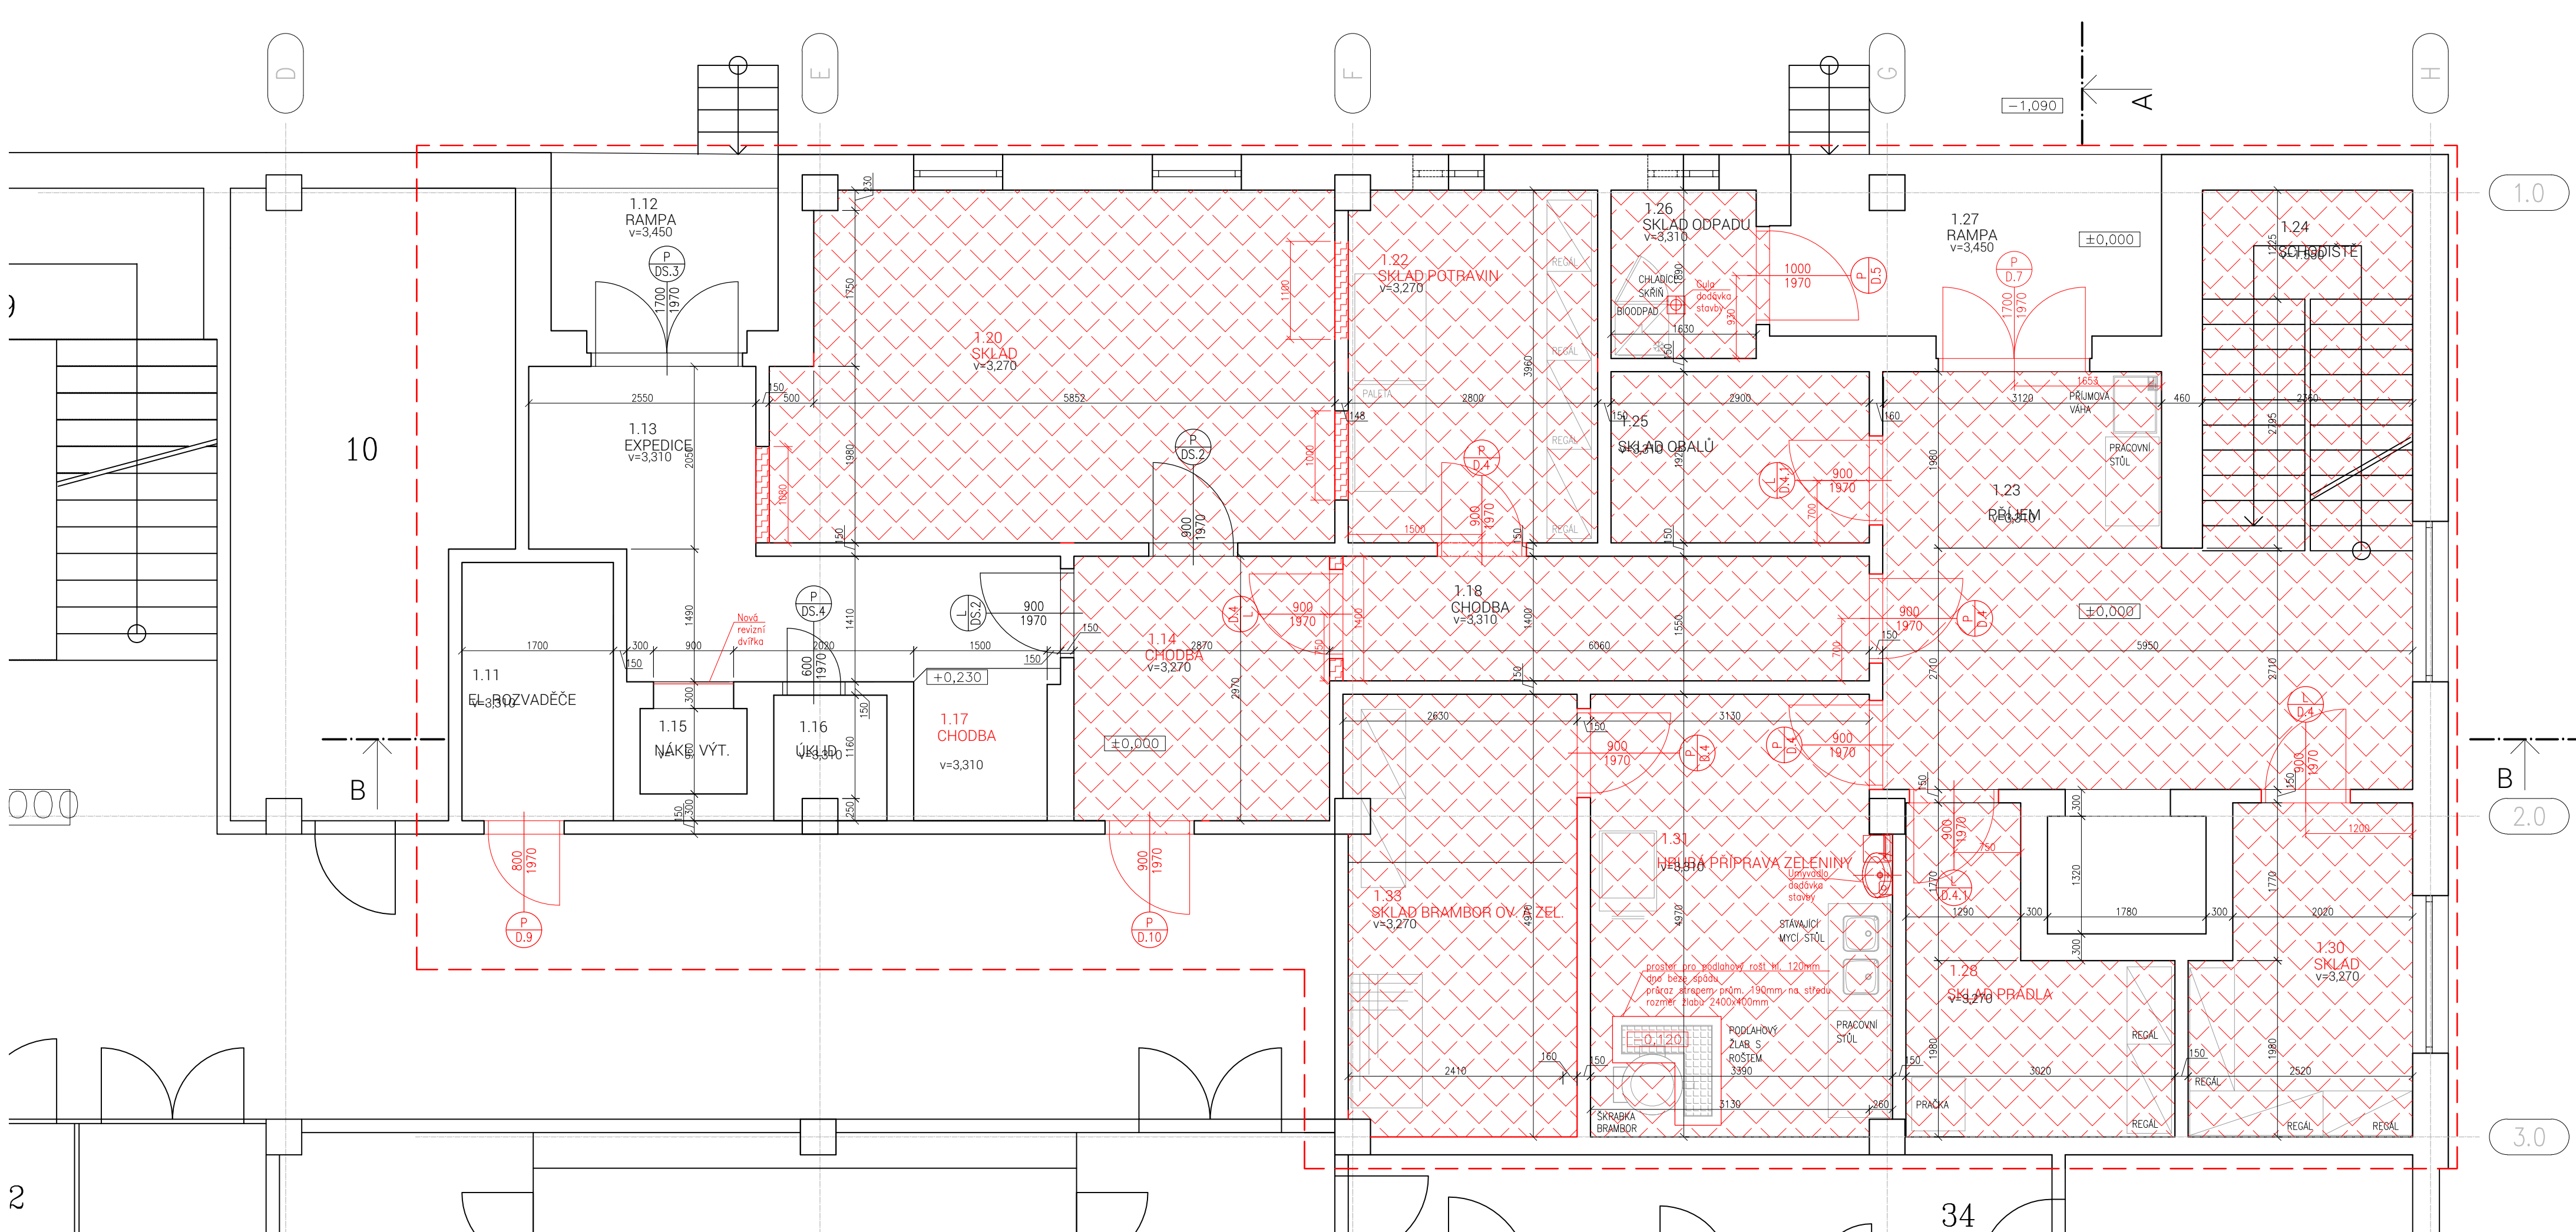
Poznámka:
Veškeré stavební práce budou probíhat uvnitř objektu
