# PUDORYS 2.NP

IČ: <b>402 00 078</b>	
ODBĚRATEL: statutární město Liberec, nám. Dr. E. Beneše 1, Liberec 1		HIP: Ing. Šimánek Karel	
NÁZEV AKCE: Stavební úpravy – WC místo úklidu v 1.NP pavilonu "S" a bourání nenosné přčky ve 2.NP pavilonu "U2" ZŠ Aloisina výšina, Liberec, p.č.1569/172, k.ú. Starý Harcov D.1.1 Architektonicko stavební řešení		FORMÁT: 2A4 ČÍSLO PŘ: 3037	
MÍSTO: Liberec		KRAJ: Liberecký	
NÁZEV VÝKRESU: Pavilon U2 – 2.NP – bourání přčky		ARCHIVNÍ ČÍSLO: 3037-DSP-D.1.1/08-S

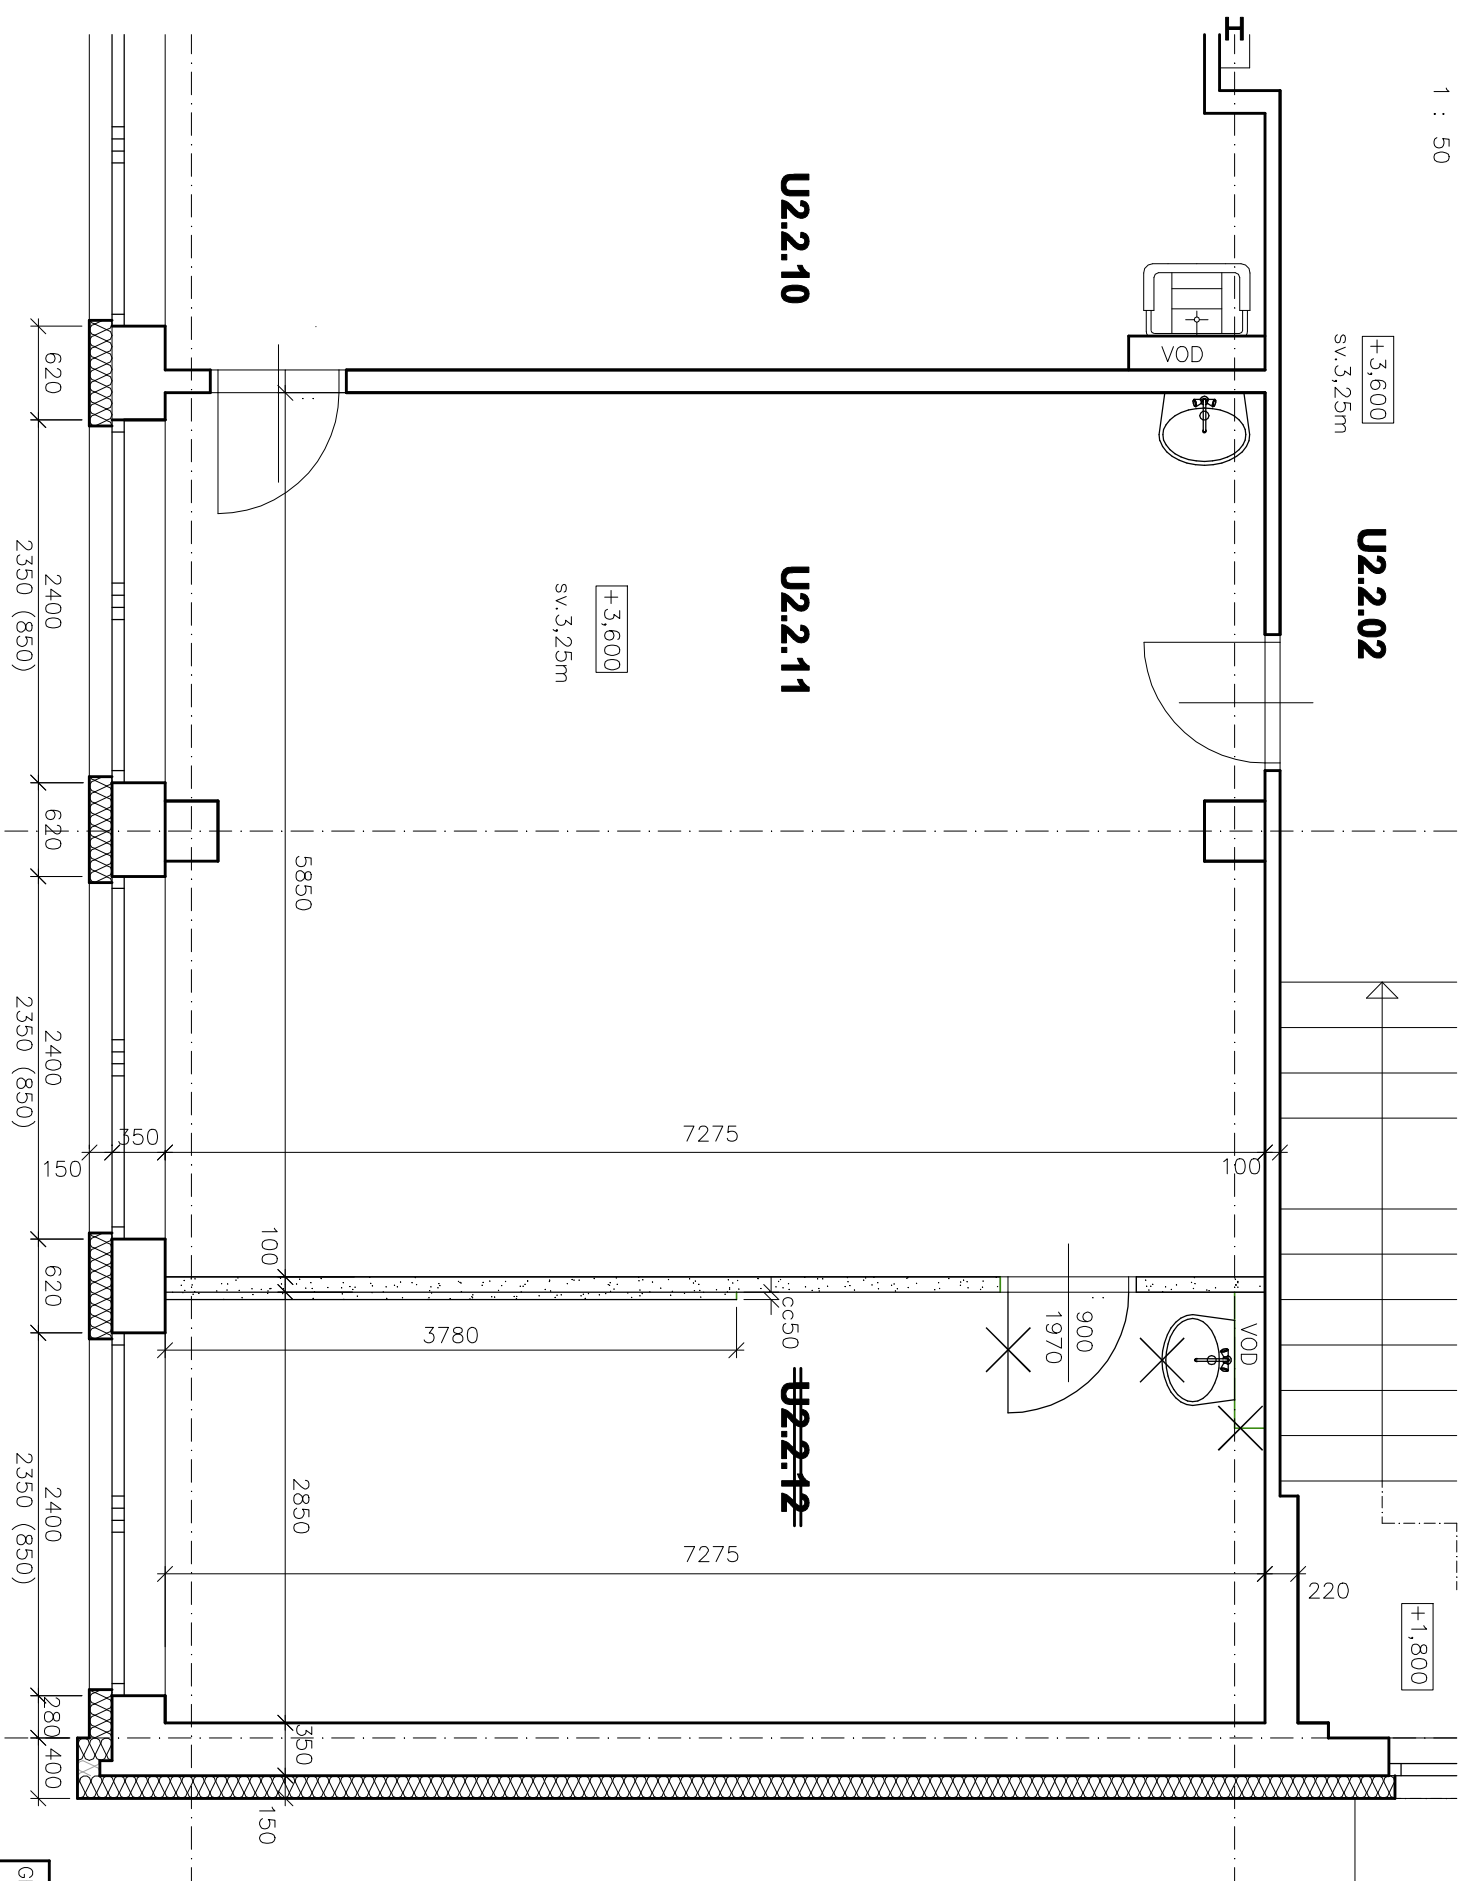
# BOURACÍ PRÁCE

- DEMONTOVAT UMÝVADLO VČ. PLECHOVÉ KONSTRUKCE
- VYBOURAT DVEŘE 800/1970mm VČ. ZÁRUBNĚ
- VYBOURAT PŘÍČKU TL. 100 – CCA 150mm (ŽEL.BET. PANEĽ TL.80mm+PŘÍZDÍVKÁ)
- ODSTRANIT KOBEREC A PVC
