LEGENDA STÁVAJÍCÍHO STAVU

<div>Ing. Ivan Marek Martinov 279 277 13 Kostelec nad Labem tel.fax. +420 326 905120 e-mail: zahrarch@zahrarch.cz www.zahrarch.cz</div>	
Ing. Ivan Marek	Ing.Barbora Eismanová	Bc. Nina Jakušová, DIS.	Ing. Ivan Marek		
objekt: Obnova funkčního stavu vybraných prvků veřejné zeleně - I. etapa Město Liberec Lokalita Blahoslavova				číslo zakázky	03/08/2016
investor: Statutární město Liberec, Nám. Dr. E. Beneše 1/1, Liberec				stupeň dokumentace	DPS
obsah: SITUACE - Dendrologický průzkum, Návrh péstebních opatření				datum	srpen/2016
				měřítko 1 : 300	formát A3
				datum revize:	výtisk číslo: 1

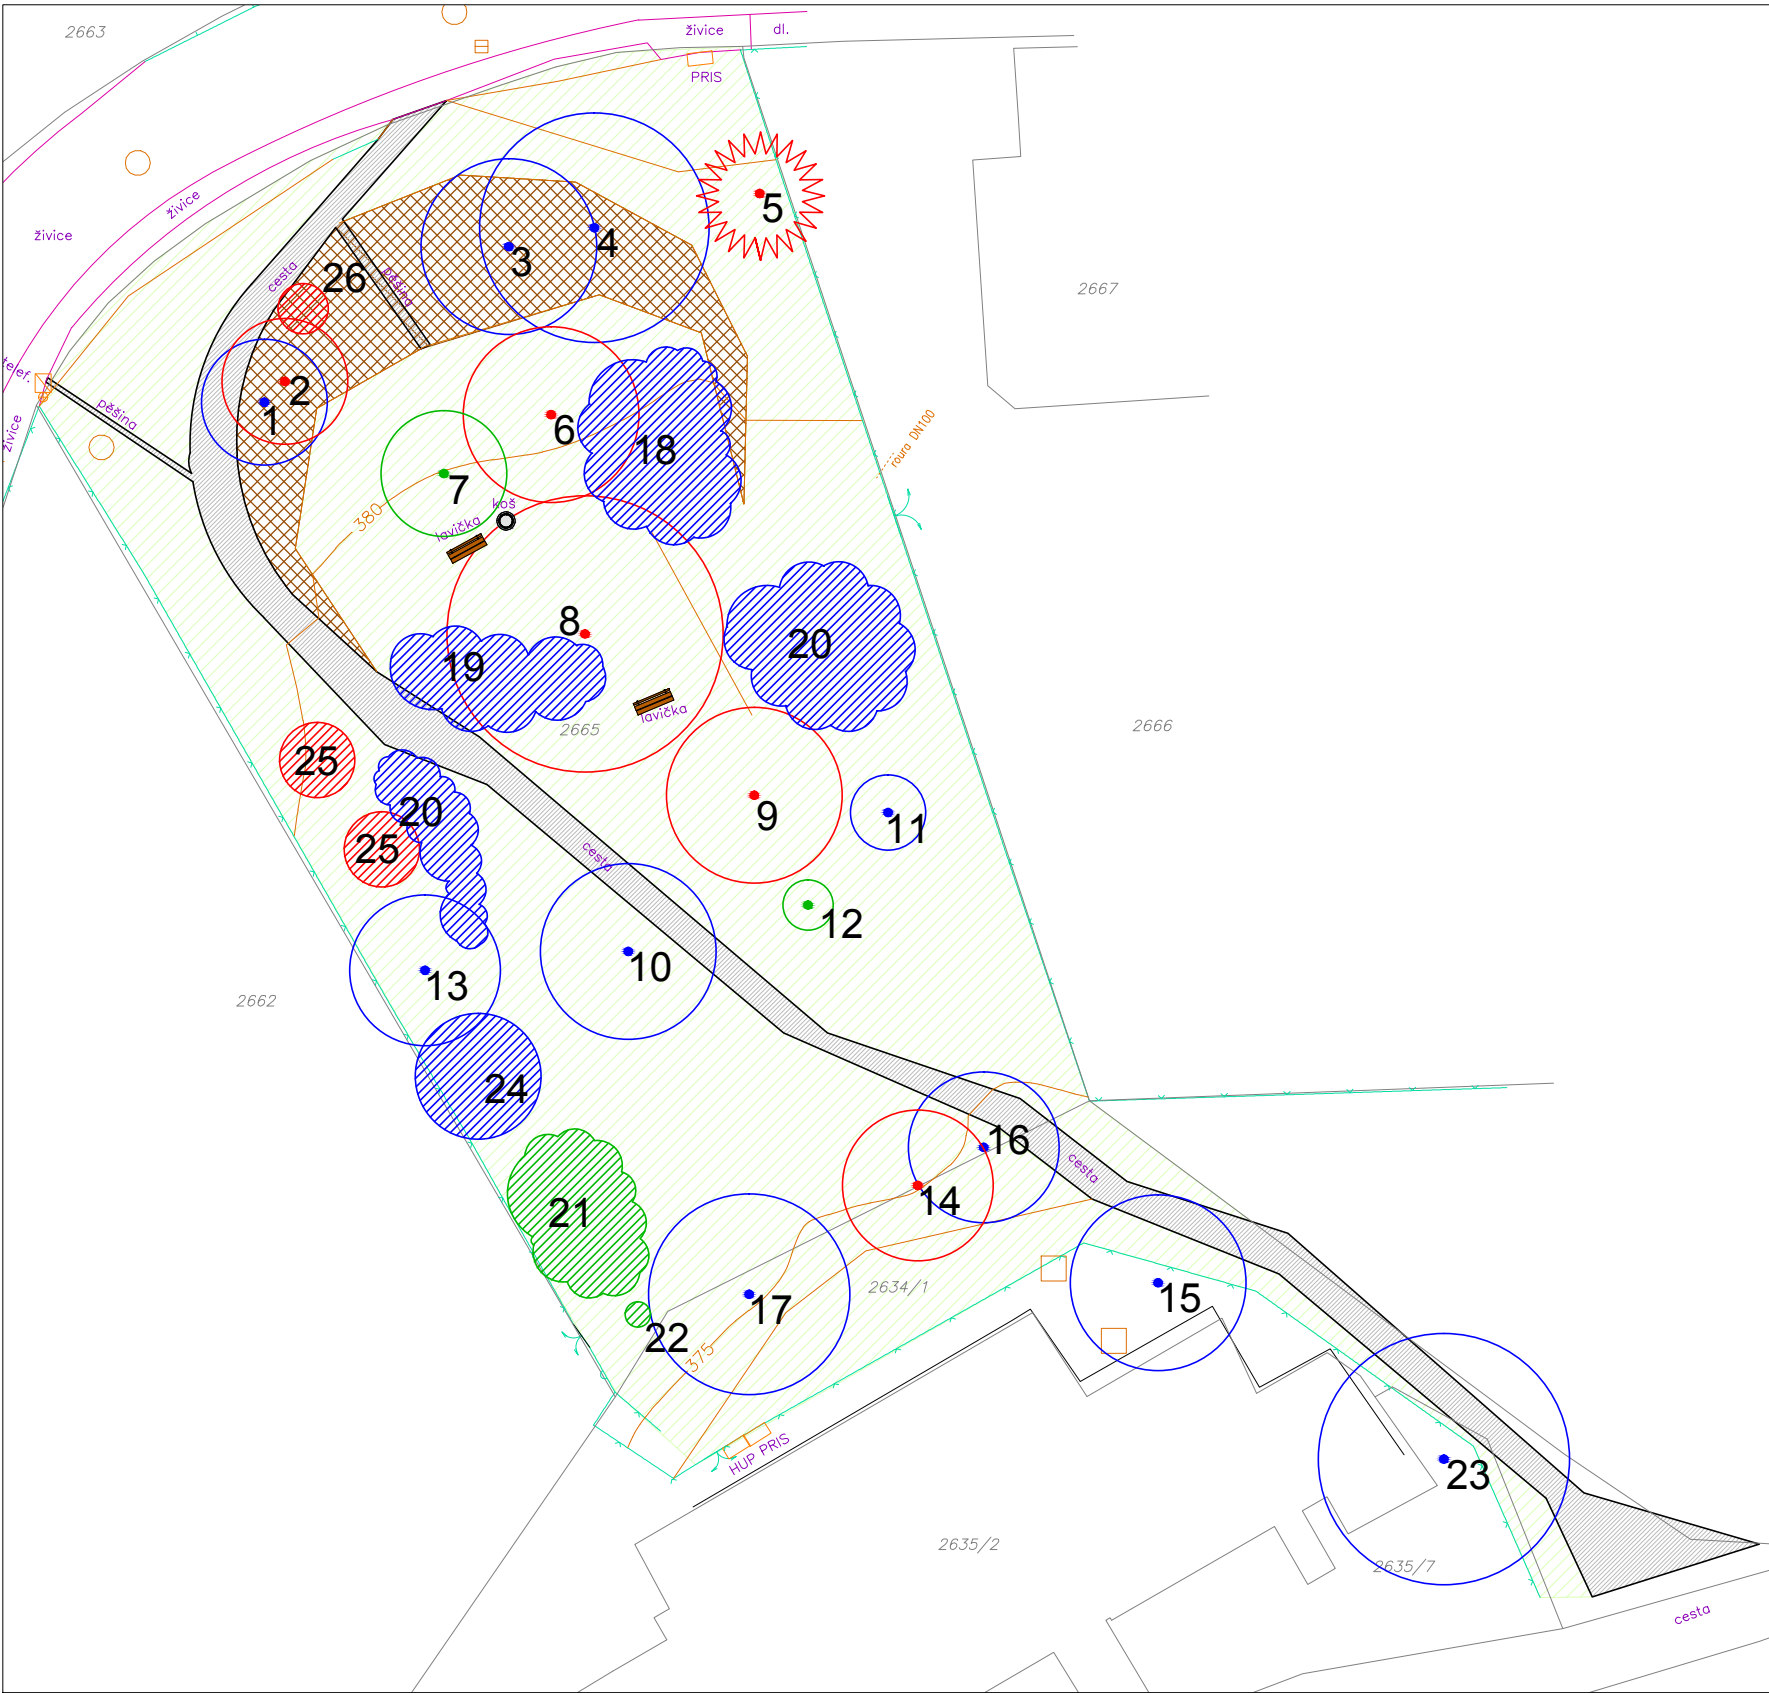
Stromy listnaté a jehličnaté celkem 18ks
-   Dřeviny soliterní navržené k ošetření 10ks
-   Dřeviny soliterní navržené ke kácení 6ks
-   Dřeviny soliterní bez zásahu 2ks
-   Keře a keřové skupiny celkem 8ks/211m2
-   Keře a keřové skupiny ponechané bez ošetření 2ks/28m2
-   Keře a keřové skupiny určené k ošetření 4ks/166m2
-   Keře a keřové skupiny určené k likvidaci 2ks/17m2
-

Erodivaná pěšina ve svahu 139m2
-   Terénní úpravy svahu a zásyp erozních rýh 121m2
-   Chybějící nebo ruderalizovaný travní porost k obnově 1005m2
