OBJEKT UL. NA ŽIŽKOVĚ Č.P. 1201, LIBEREC – ROCHLICE

PRŮZKUM VÝSKYTU MATERIÁLŮ S OBSAHEM AZBESTU

červen 2022

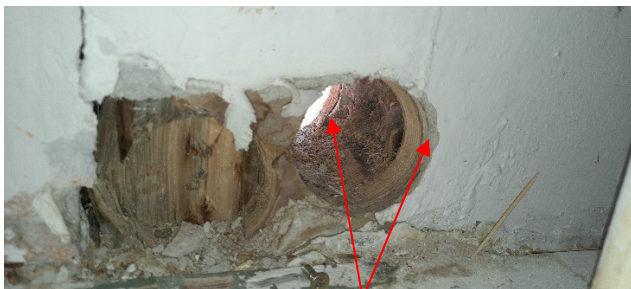
Azbestová deska, dřevěný rošt, azbestová deska, minerální izolace, dřevo, azbestová deska.

Vnitřní strana (azbestová deska)

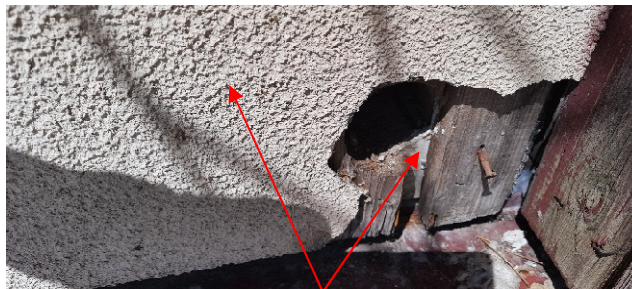
Vnější strana (azbestová deska)

Skladba vnějšího pláště

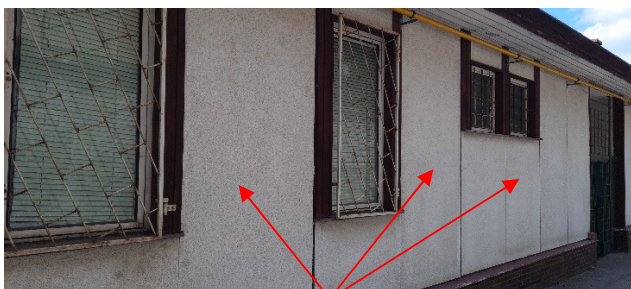
Azbestové vnější desky

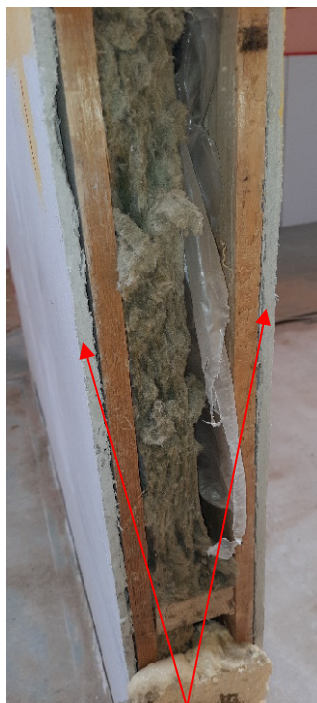
Azbestová deska, dřevo, minerální izolace, PE folie, dřevo, azbestová deska.

Skladba vnějšího pláště
(azbestové desky)

Z krycí desky byl odebrán reprezentativní vzorek materiálu k laboratornímu stanovení přítomnosti azbestu.

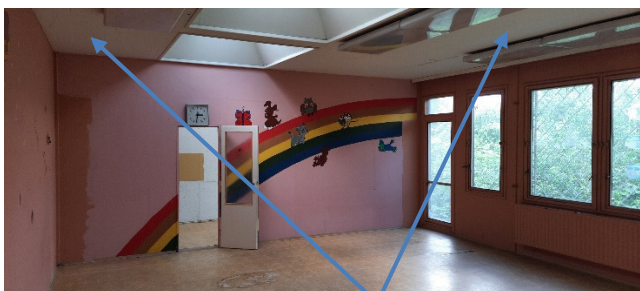
Stropy jsou provedeny ze sádrokartonových desek. Z materiálu stropu byl odebrán reprezentativní vzorek materiálu k laboratornímu stanovení složení vzorku. Zbudované světlíky jsou provedeny z dřevotřísky a dřevěné překližky.

Stropy ze sádrokartonových desek

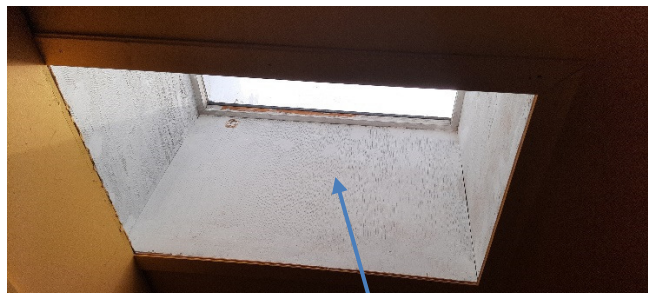
Světlíky z dřevěné překližky

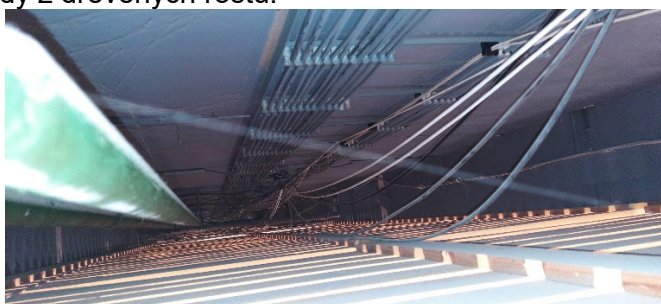
Stropy chodby jsou zakryty podhledy z dřevěných roštů.

Pohled nad stropní rošty v chodbě

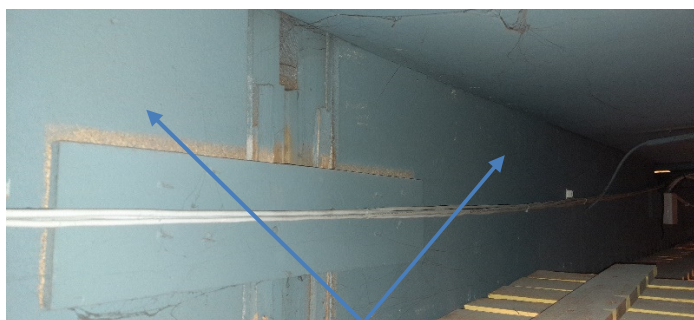
Část vnitřních příček nad úrovní podhledů z dřevěných roštů jsou tvořeny dřevotřískovými deskami.

Dřevotřískové desky

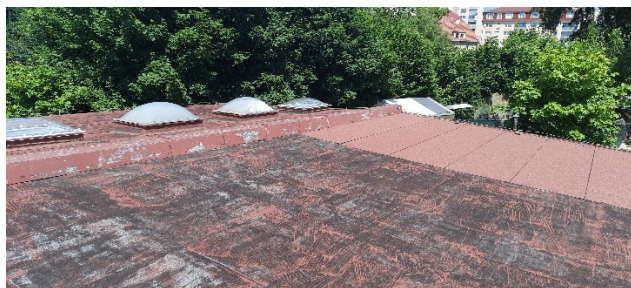
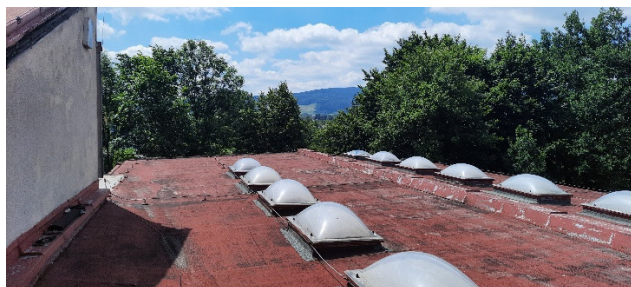
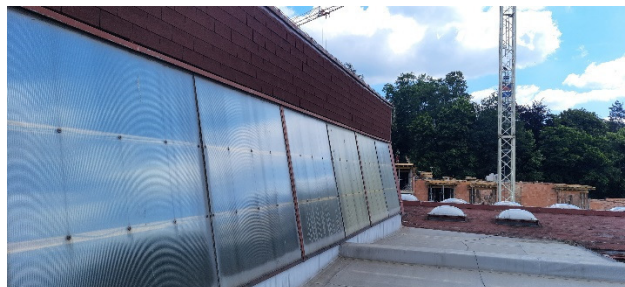
Pohled na střechu

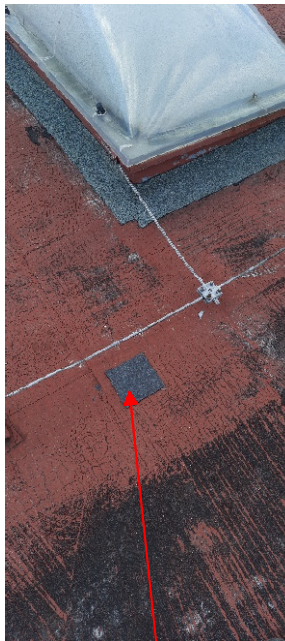
Následné zapravení
sondy

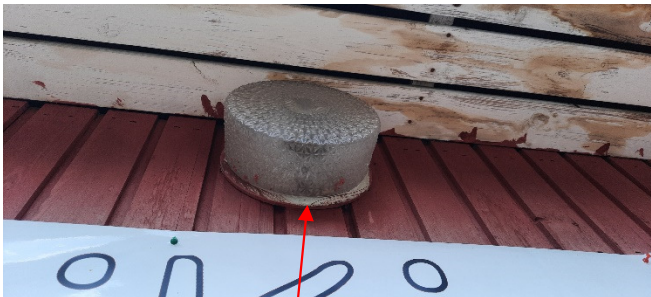
Ve vnitřním atriu pod svítidly jsou instalovány azbestové protipožární podložky.

Azbestové izolační podložky

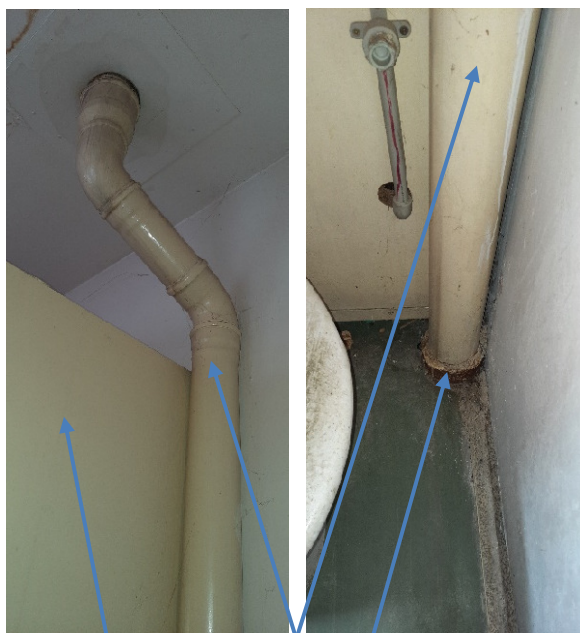
Kanalizace v objektu je provedená plastová, příp. litinová. Příčky na toaletách jsou vybudovány z dřevotřísky.

Dřevotřískka

Plastová a litinová kanalizace
