REKONSTRUKCE MOSTU  
LB-086 UL. LONDÝNSKÁ

STAVEBNĚ TECHNICKÝ PRŮZKUM

**Stavebně technický průzkum předpínací výztuže mostu  
ev. č. 086 přes řeku Nisu v ul. Londýnská, v Liberci**

**V Praze 03/2023**

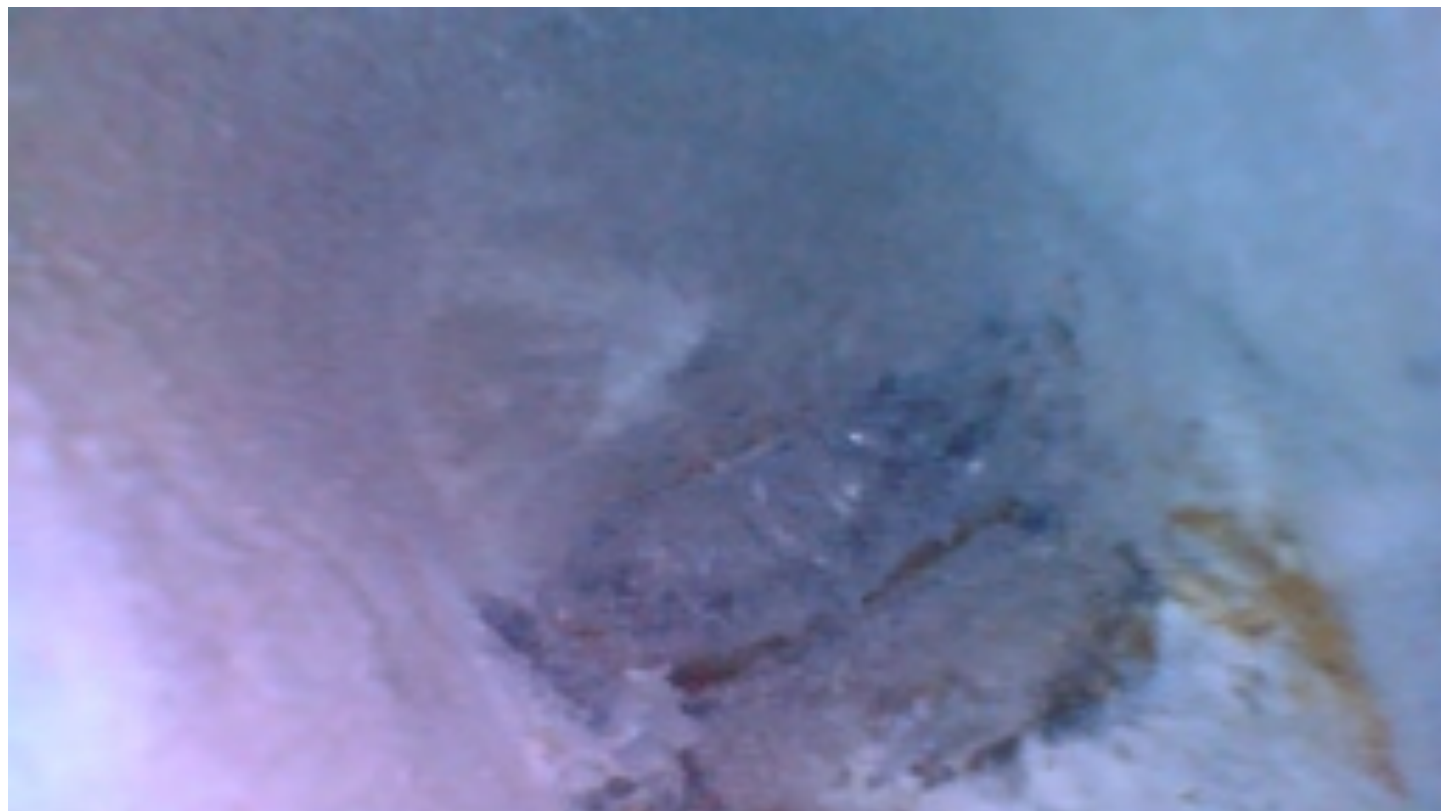
**Současně byla ve čtyřech ze šesti sond odhalena koroze předpínací výztuže. Jedná se o povrchovou korozi s minimálními úbytky. U předpínací výztuže se může i při úbytcích v řádu desetin milimetrů jednat o havarijní stav výztuže.** Lokálně v jedné ze sond bylo zjištěno, že není kanálek plně vyplněn zálivkou. V případě, že je zálivka přítomna, je dostatečně alkalická, aby byla schopna chránit výztuž.

28 Nosná konstrukce - sondy k předpínací výztuži

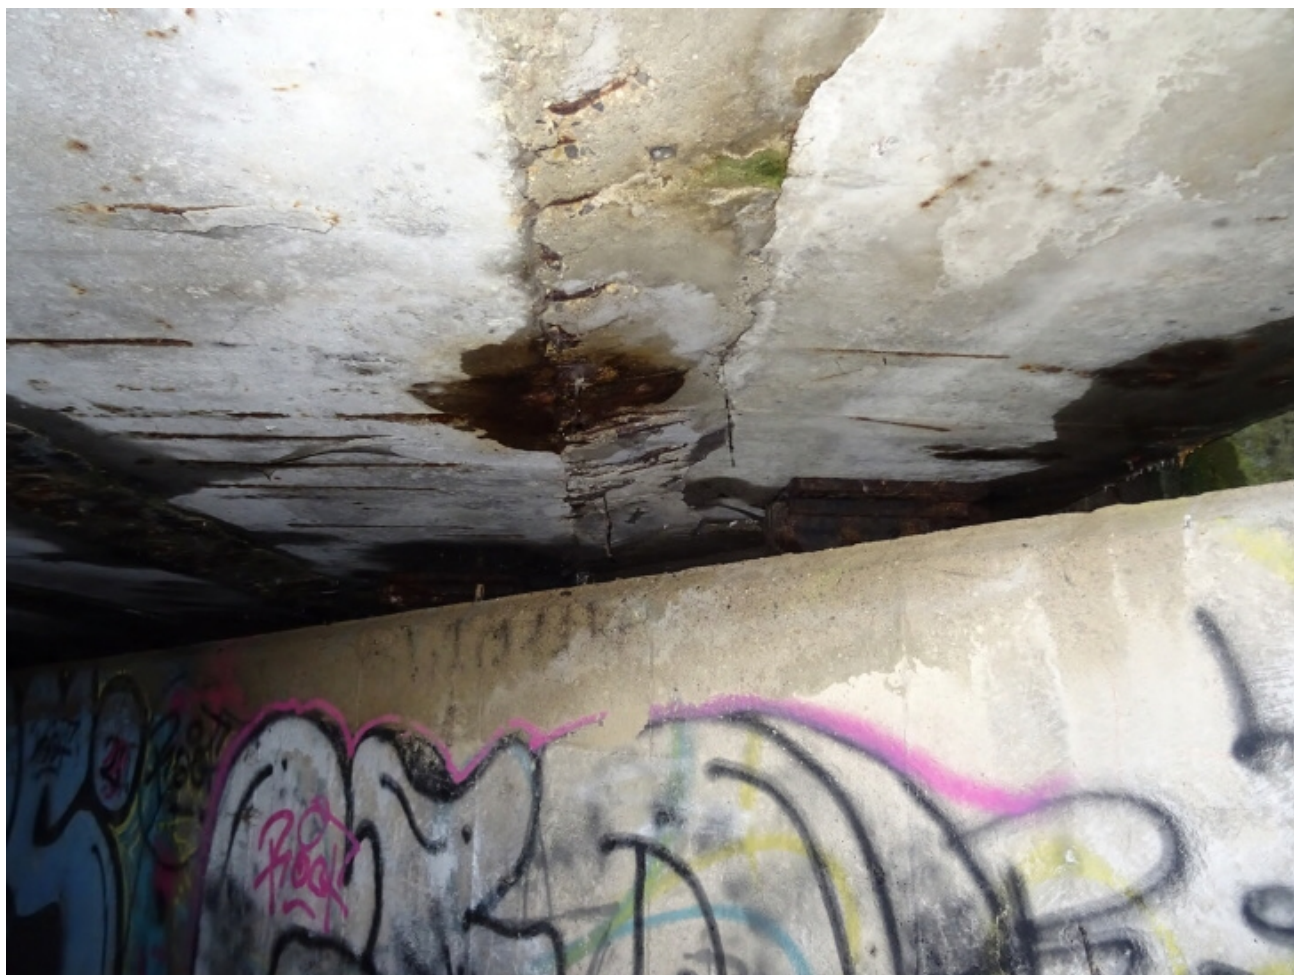
36 Spodní stavba

**Konstrukce opěr** nejsou poškozeny poruchami, které by ukazovaly problémy v založení mostu. Na obou opěrách je patrné zatékání a stékání vody po povrchu konstrukce. K zatékání dochází především mostními závěry, které s vysokou pravděpodobností již neplní svou funkci. V důsledku zatížení konstrukcí opěr vodou dochází ke korozi ložisek, degradaci betonu úložných prahů i ke korozi výztuže železobetonových úložných prahů. Je patrné, že zatéká také k čelům předpjatých nosníků, do místa kotevní oblasti předpínací výztuže.
