E X P E R T N Í **P O S U D E K**

stanovení aktuálního jakostního stavu dřevěných konstrukcí

**Základní fakultní škola ŠAMÁNKOVA 400,
LIBEREC**

Zakázka číslo: **057-10-2016**

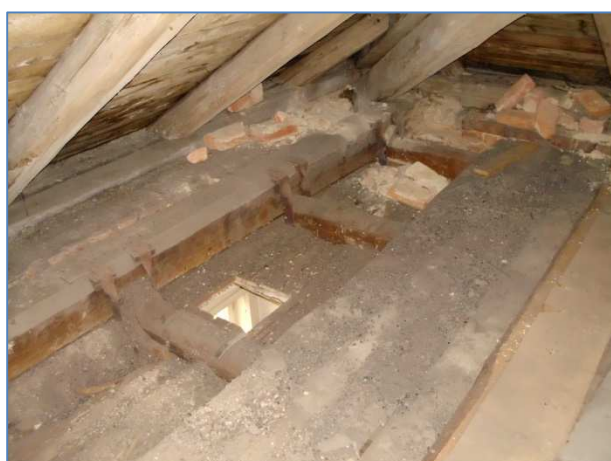
*Obr.č.1: celkový pohled na sonda **S1***

Standardní dlouhodobá preventivní mechanická a chemická sanace, viz. **opatření ve stati 5. Návrh opatření – 5.1. Obecně.**

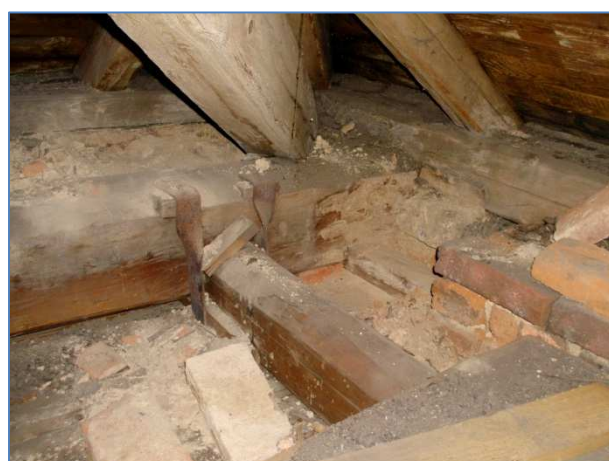
*Obr.č.2: detail nároží - sonda **S1***

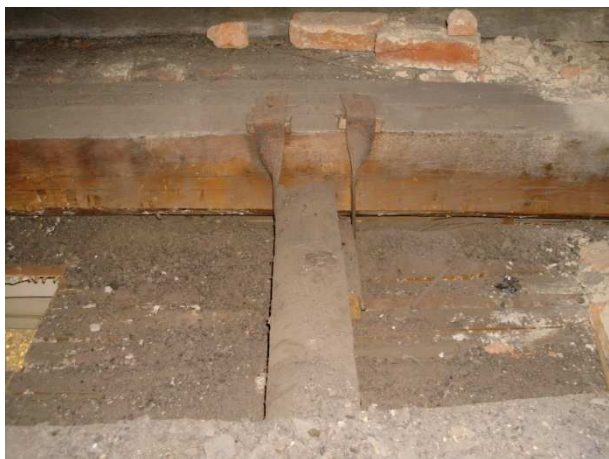
*Obr.č.3: detail uchycení /kovový třmen/
ST a podbití - sonda **S1***

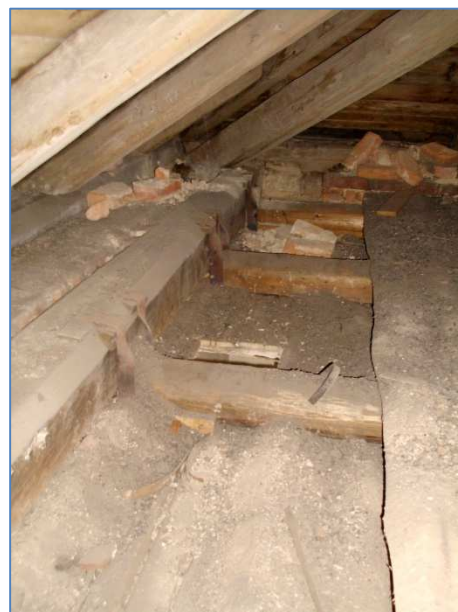
*Obr.č.4: boční pohled do sondy **S1***

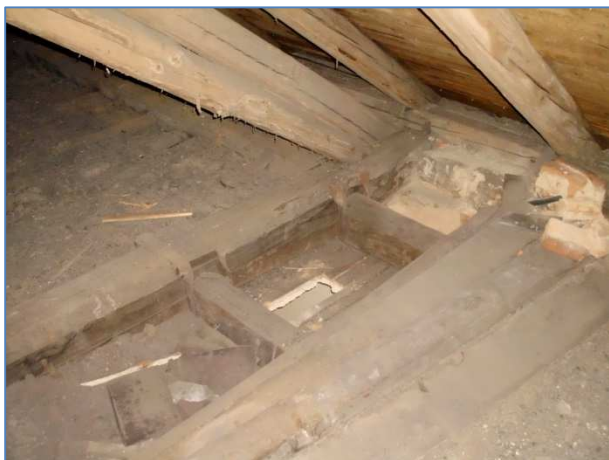
*Obr.č.5: celkový pohled na sondu **S2***

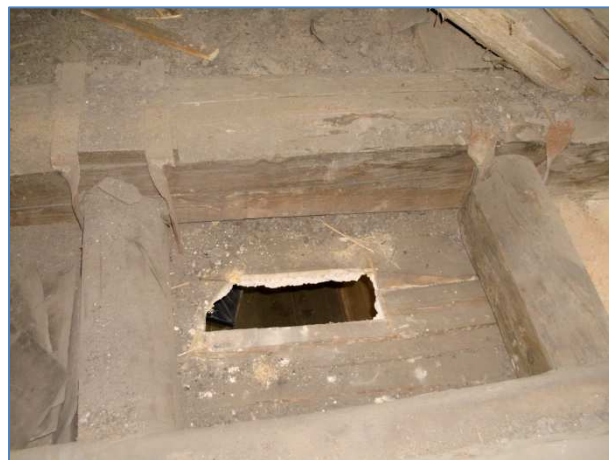
*Obr.č.6: detail sondy **S2***

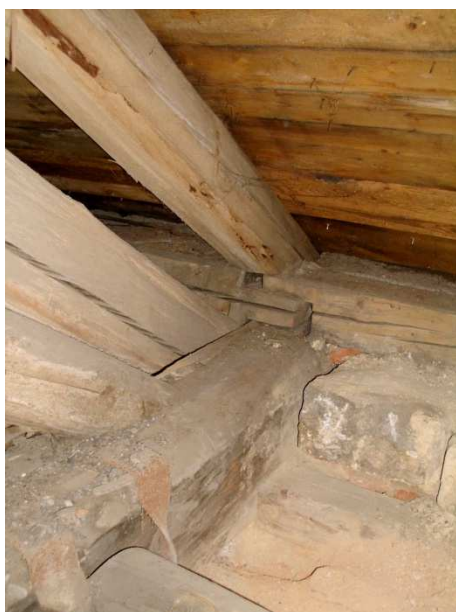
*Obr.č.7: celkový pohled na patní část plné vazby – sonda **S2***

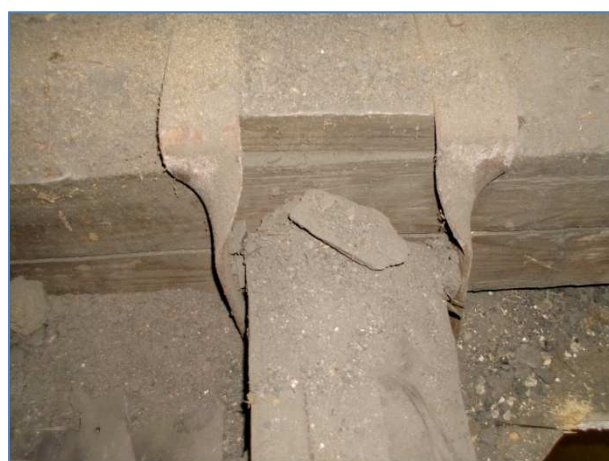
*Obr.č.8: uchycení ST do třmenu v sondě **S2***

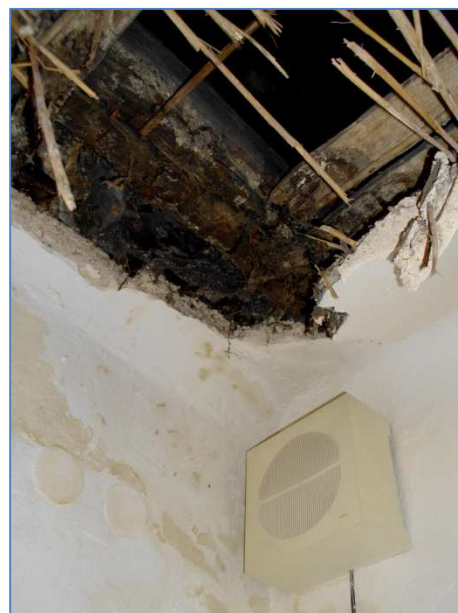
Obr.č.12: místnost 4.05 – 4.NP
spodní pohled do sondy **S3**

Celková tesařská oprava poškozených dř. kcí za impregnované řezivo – vč. likvidační a dlouhodobě preventivní fungicidní sanace.

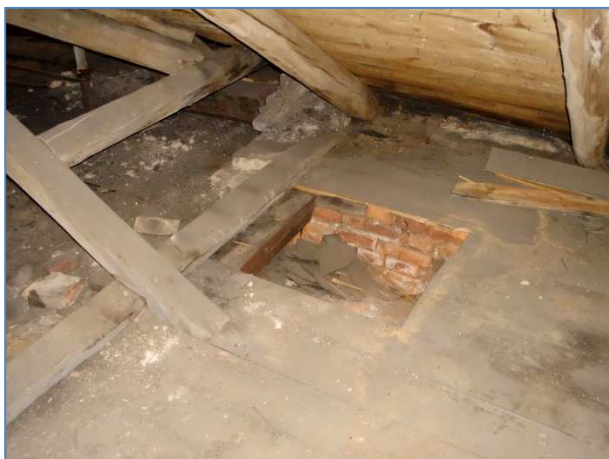
Obr.č.14: celkový pohled na sondu **S4**

Rozkrytí celého prkenného záklopu a standardní dlouhodobá preventivní mechanická a chemická sanace, viz. **opatření ve statí 5. Návrh opatření – 5.1. Obecně.**

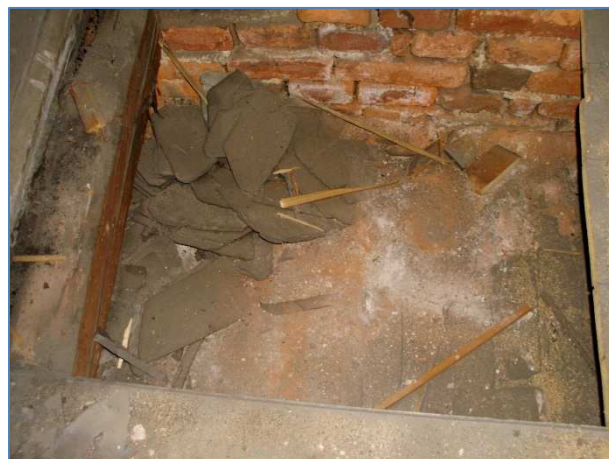
Obr.č.15: detail sondy **S4**

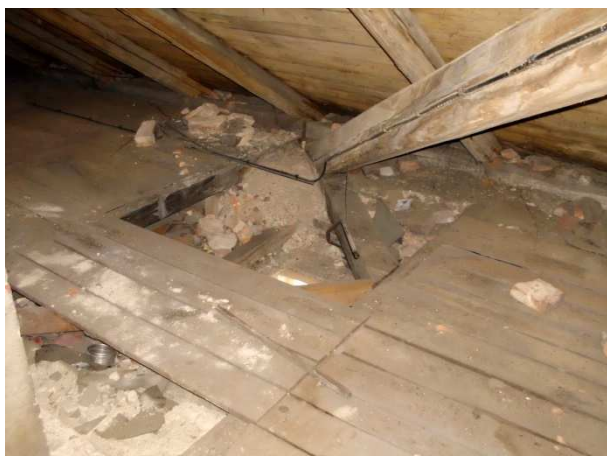
Obr.č.16: celkový pohled sondy S5

Standardní dlouhodobá preventivní mechanická a chemická sanace, viz. **opatření ve stati 5. Návrh opatření – 5.1. Obecně.**

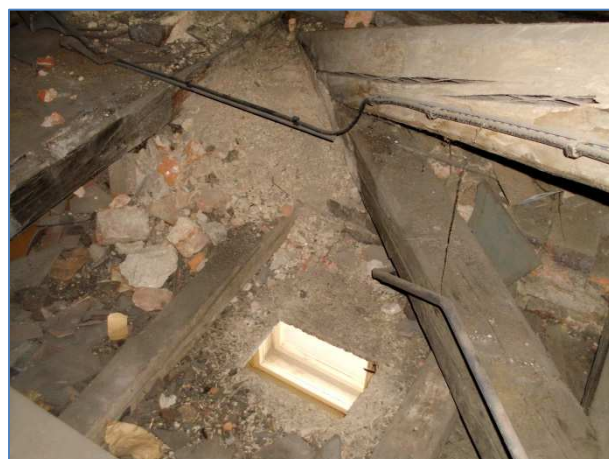
Obr.č.17 : detail sondy S5

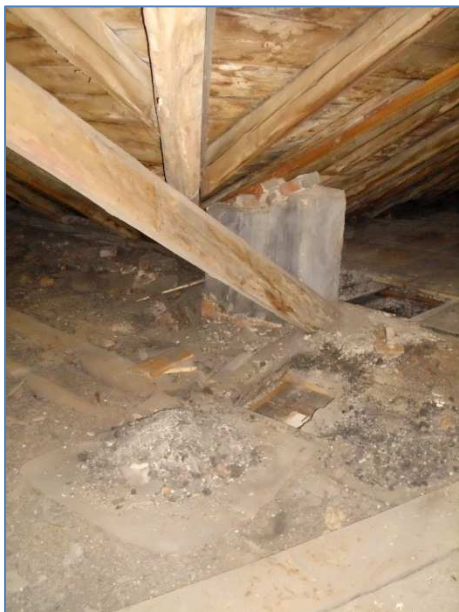
Obr.č.18: celkový pohled na sondu S5

Standardní dlouhodobá preventivní mechanická a chemická sanace, viz. **opatření ve statí 5. Návrh opatření – 5.1. Obecně.**

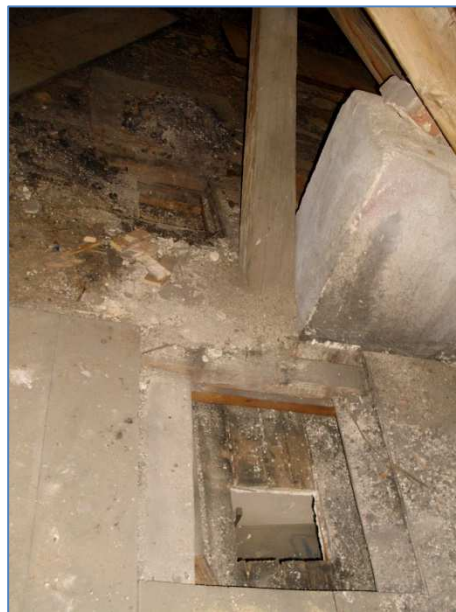
Obr.č.19: sonda S5/levá

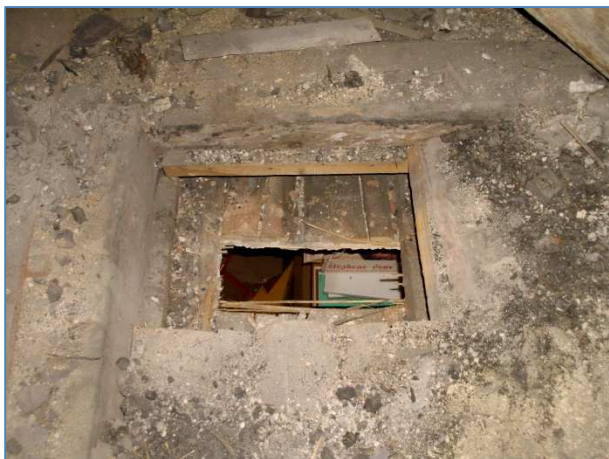
Obr.č.20: detail sondy **S5**/levá

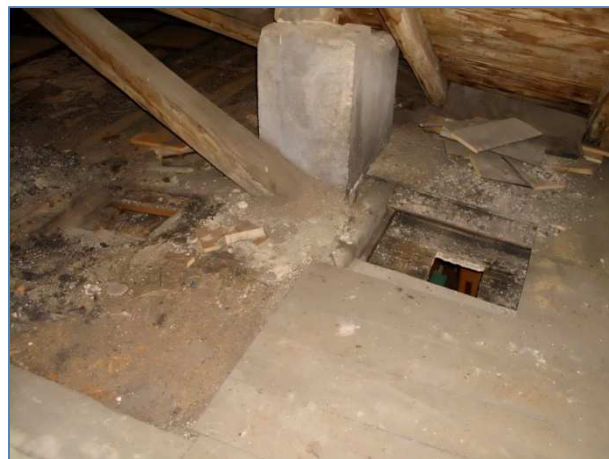
Obr.č.21: sonda **S5**/pravá

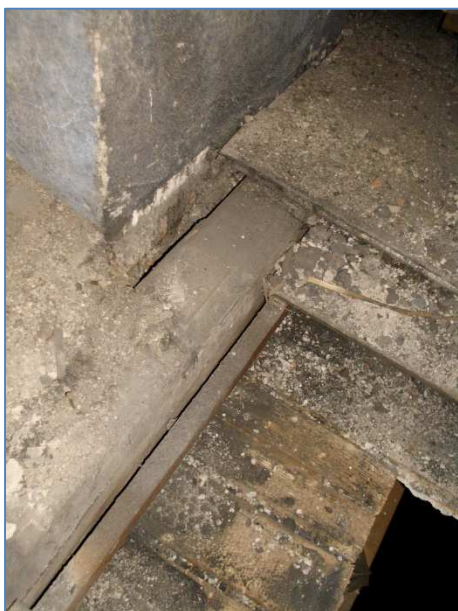
Obr.č.22: detail sondy **S5**/pravá

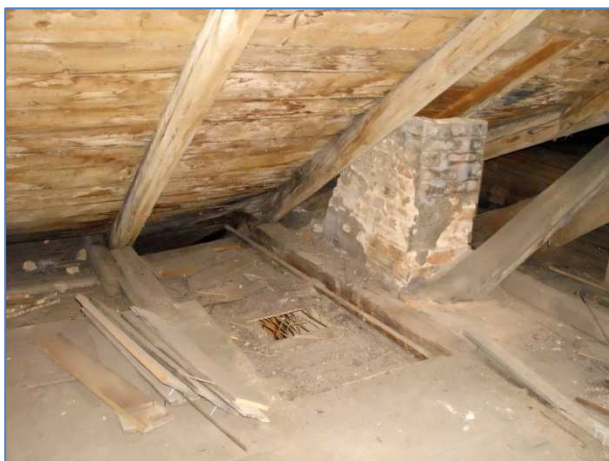
Obr.č.23: celkový pohled sondy S7

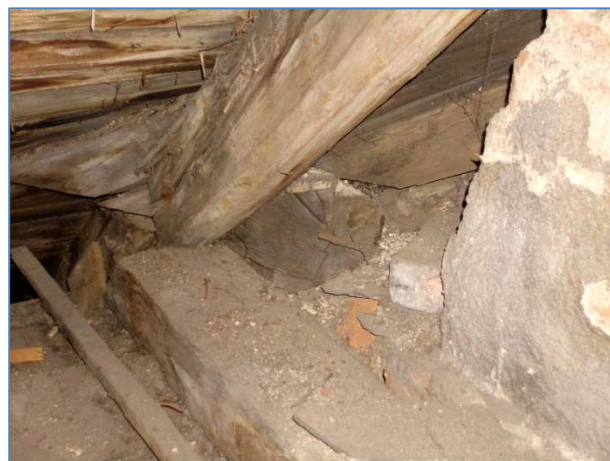
Obr.č.24: detail úžlabí v sondě S7

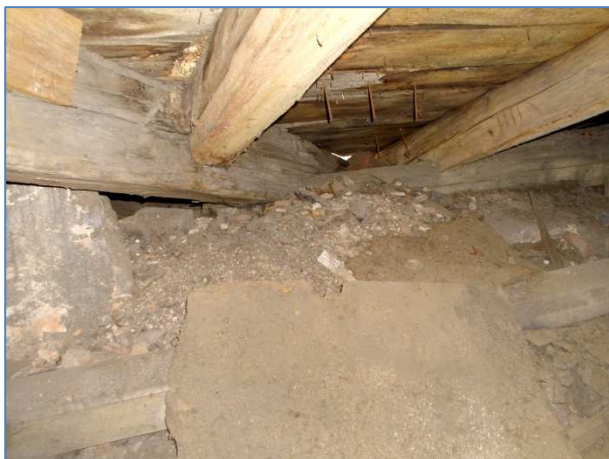
*Obr.č.25: detail destrukce dř. kcí
úžlabí v sondě S7
Odběr vzorku VZ2*

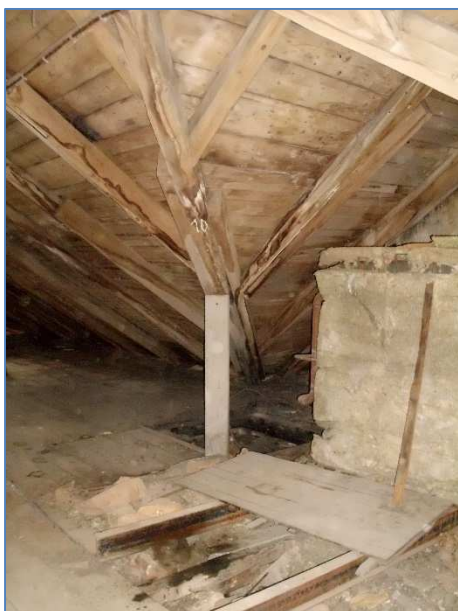
*Obr.č.28 : celkový pohled na úžlabí
poz.č. 10*

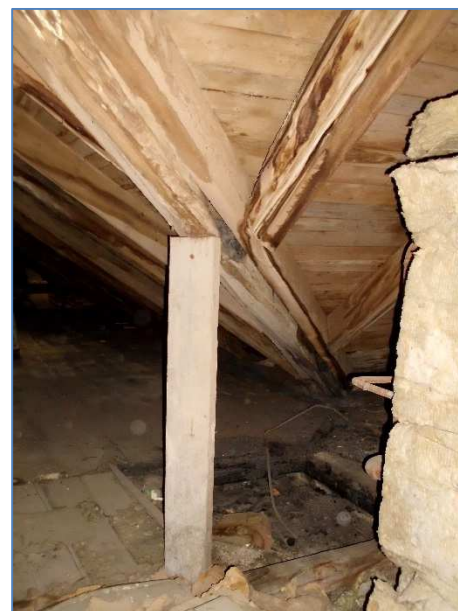
*Obr.č.29 : zahořelé dřevěné prvky
zesílené oboustrannou příložkou
úžlabní krokv poz.č. 10*

Tesařská oprava poškozených prvků za nové impregnované řezivo a standardní dlouhodobá preventivní mechanická a chemická sanace, viz. **opatření ve stati 5. Návrh opatření – 5.1. Obecně.**

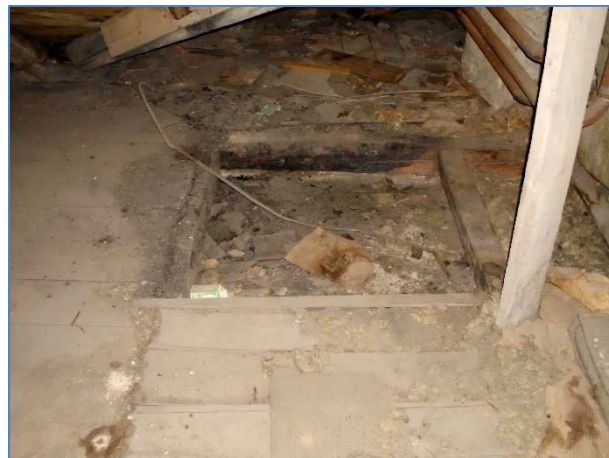
*Obr.č.31 : ohořelé dř. prvky vodorovné
kce pod úžlabím na poz.č.10*

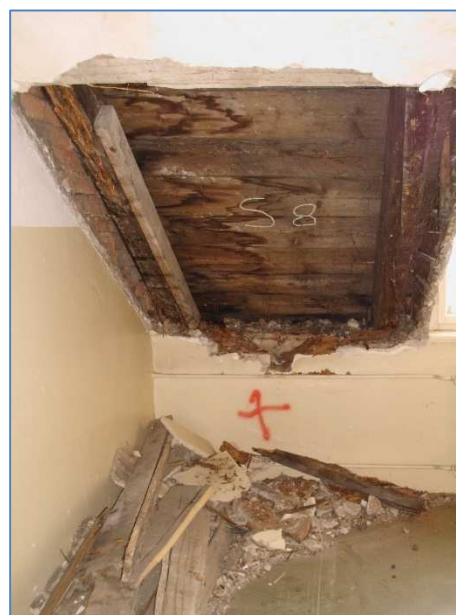
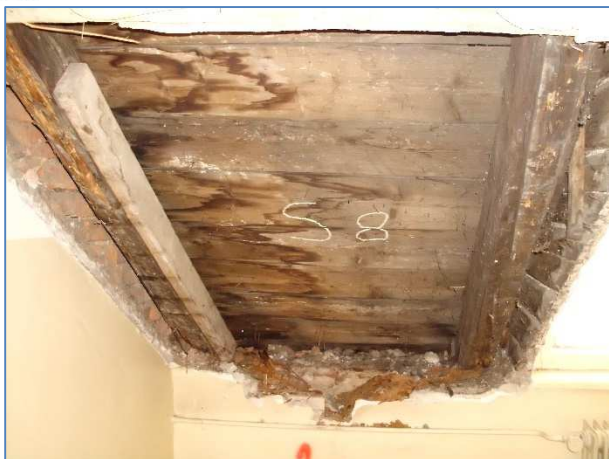
*Obr.č.35 : celkový pohled na sondu **S8***

Obr.č.36 : polodetail sondy **S8**

Provedeným mykologickým ohledáním odhalených dř. konstr. prvků (*pozednice – krokve*) bylo zjištěno havarijní poškození celé patní části krovu dřevokaznou houbou **trámovka** (*Gloeophyllum*) v součinnosti s aktivitou larev dřevokazného hmyzu čeledi *Anobidae* – **červotoč umrlčí**. Příčinu tohoto havarijního poškození dř. prvků spatřuji v dlouhodobé dotaci vody a nemožnosti revize těchto prvků pro „kapotáž“ vestavby.

Odstranění „kapotáže“ vestaveb v celém rozsahu od místnosti č. 4.07 až po místnost 4.15 a provedení revize jakostního stavu celé patní části krovu, kde je předpoklad havarijního – destruktivního poškození celé pozednice, vč. spojů s krokvemi.

Po zjištění stavu pravděpodobně celková rekonstrukce celé patní části krovu.

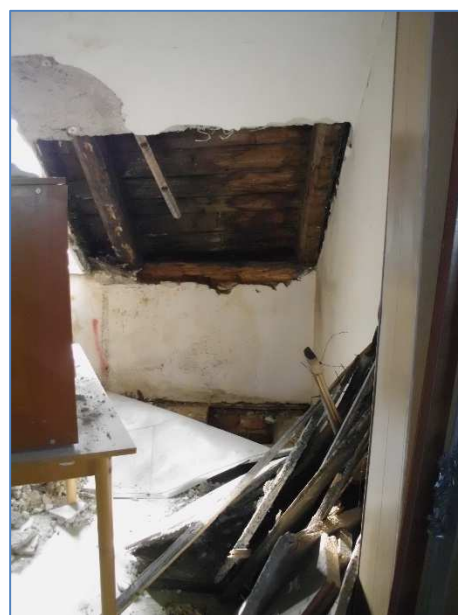
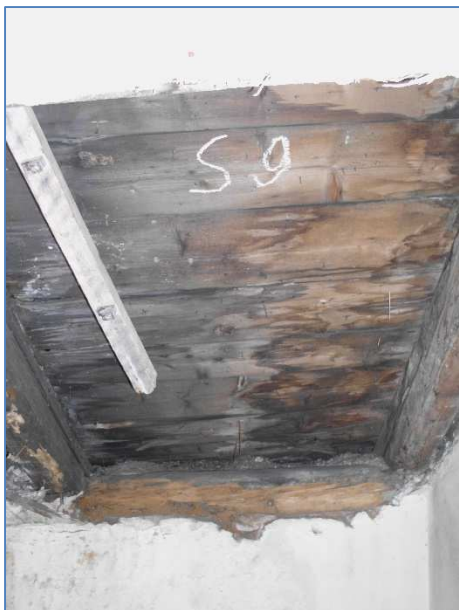
*Obr.č.40 : celkový pohled na sondu **S9***

Obr.č.41 : polodetail sondy **S9**

Provedeným mykologickým ohledáním odhalených dř. konstr. prvků (*pozednice – krokve*) bylo zjištěno havarijní poškození celé patní části krovu dřevokaznou houbou **trámovka** (*Gloeophyllum*) v součinnosti s aktivitou larev dřevokazného hmyzu čeledi *Anobidae* – **červotoč umrlčí**. Příčinu tohoto havarijního poškození dř. prvků spatřuji v dlouhodobé dotaci vody a nemožnosti revize těchto prvků pro „kapotáž“ vestavby.

Odstranění „kapotáže“ vestaveb v celém rozsahu od místnosti **č. 4.07** až po místnost **4.15** a provedení revize jakostního stavu celé patní části krovu, kde je předpoklad havarijního – destruktivního poškození celé pozednice, vč. spojů s krokvemi.

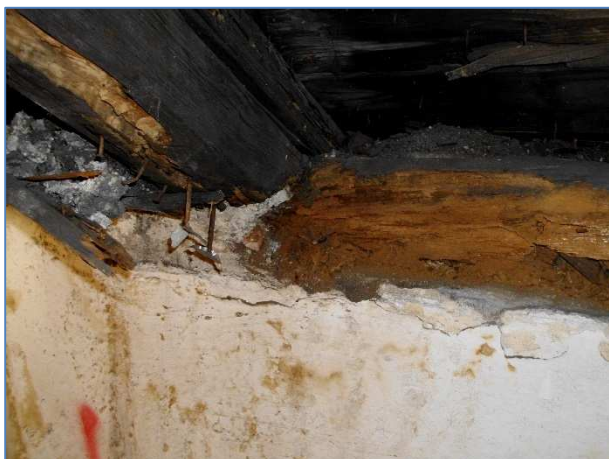
Obr.č.43 : totální destrukce konců krokví
ve spoji s pozednicí

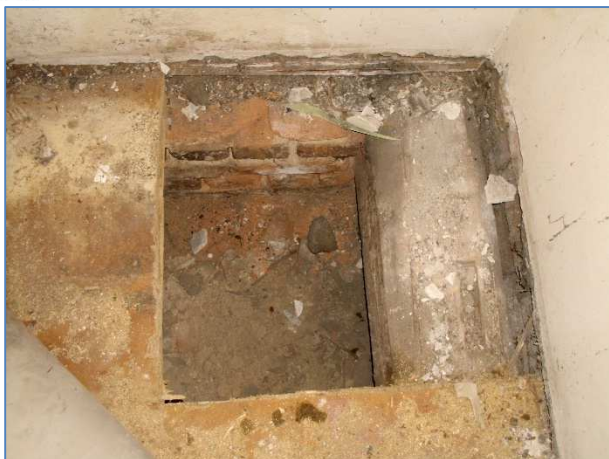
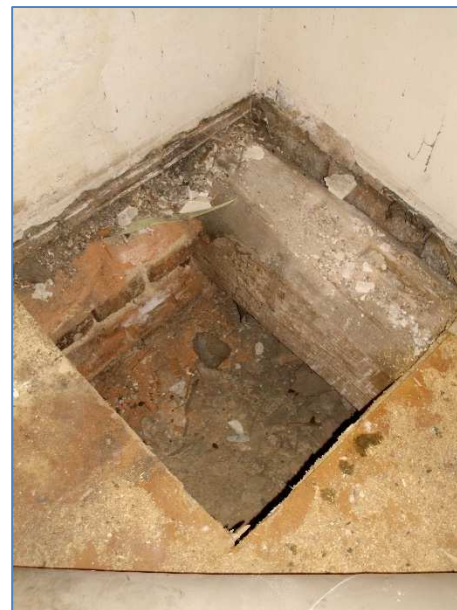
Obr.č.45 : pohled do sondy /pod **S9**/
vodorovná kce 4.NP

Obr.č.46 : pohled do sondy /pod **S9**/
vodorovná kce 4.NP

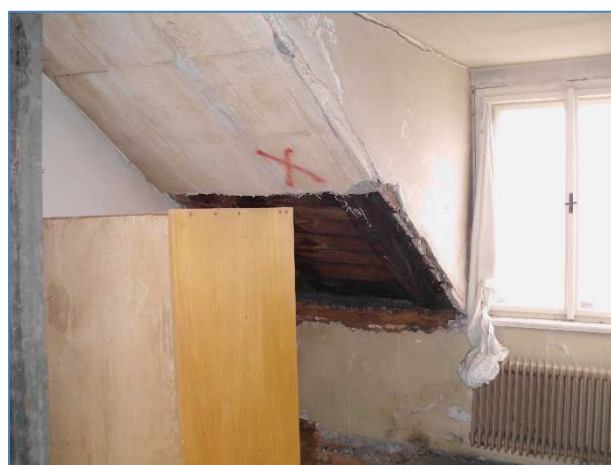
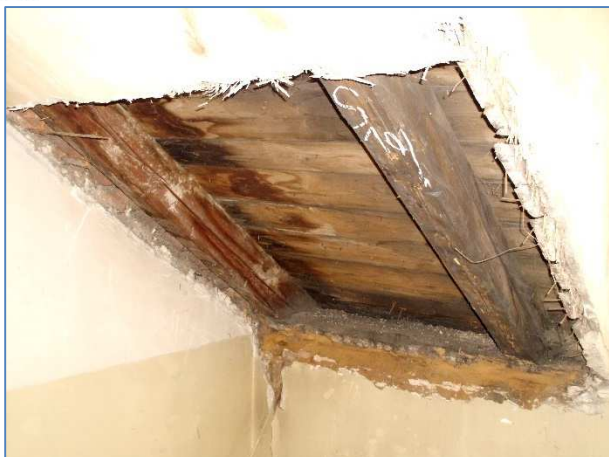
*Obr.č.48 : celkový pohled na sondu
S10/1*

Obr.č.49 : polodetail sondy **S10/1**

Provedeným mykologickým ohledáním odhalených dř. konstr. prvků (*pozednice – krokve*) bylo zjištěno havarijní poškození celé patní části krovu dřevokaznou houbou **trámovka** (*Gloeophyllum*) v součinnosti s aktivitou larev dřevokazného hmyzu čeledi *Anobidae* – **červotoč umrlčí**. Příčinu tohoto havarijního poškození dř. prvků spatřuji v dlouhodobé dotaci vody a nemožnosti revize těchto prvků pro „kapotáž“ vestavby.

Odstranění „kapotáže“ vestaveb v celém rozsahu od místnosti č. **4.07** až po místnost **4.15** a provedení revize jakostního stavu celé patní části krovu, kde je předpoklad havarijního – destruktivního poškození celé pozednice, vč. spojů s krokvi.

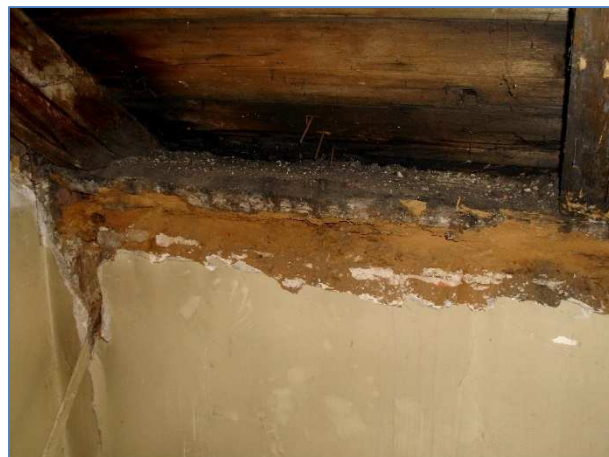
Obr.č.50 : totální destrukce pozednice
Odběr vzorku VZ5

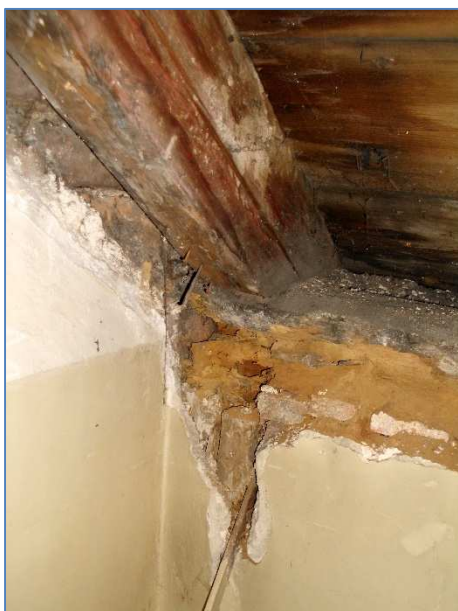
Obr.č.51 : destrukce konst. spoje krokv-
pozednice

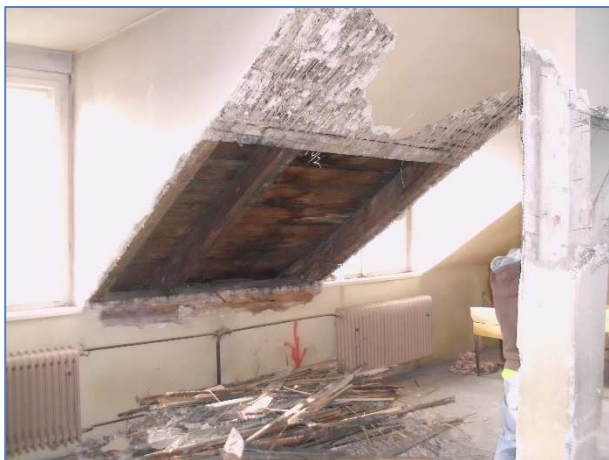
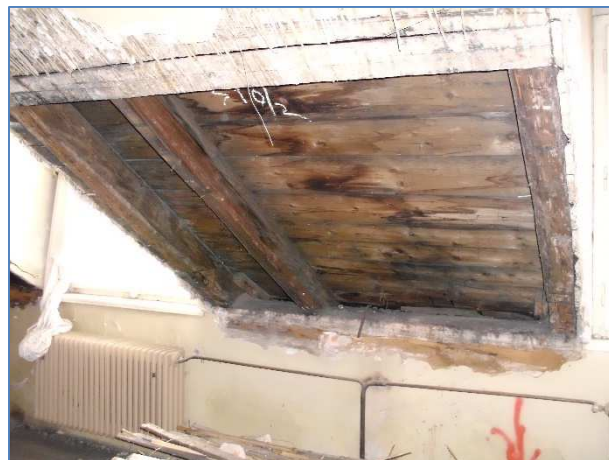
Obr.č.52 : celkový pohled na sondu **S10/2**

Obr.č.53 : polodetail sondy **S10/2**

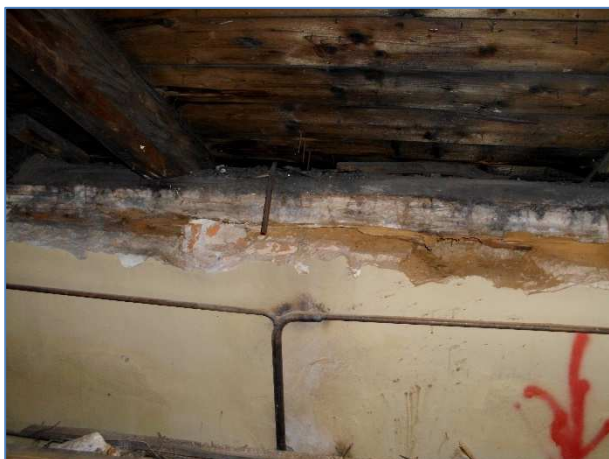
Obr.č.54 : totální destrukce pozednice

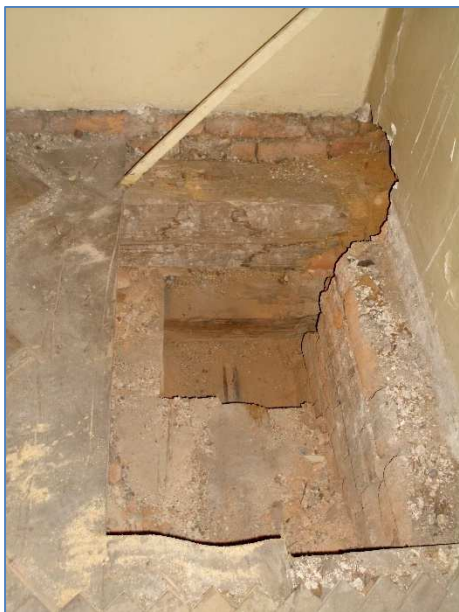
Obr.č.55 : celkový pohled na sondu **S10/3**

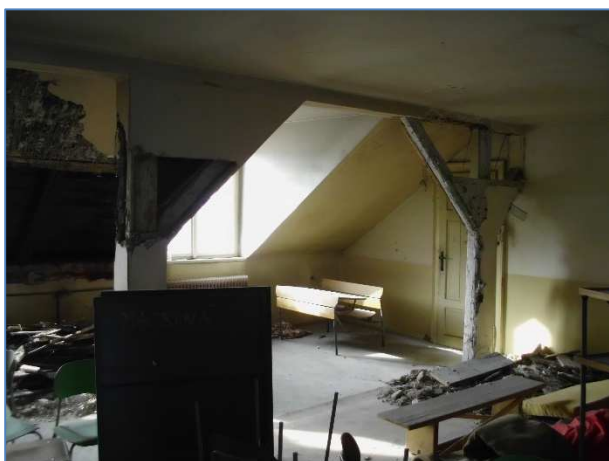
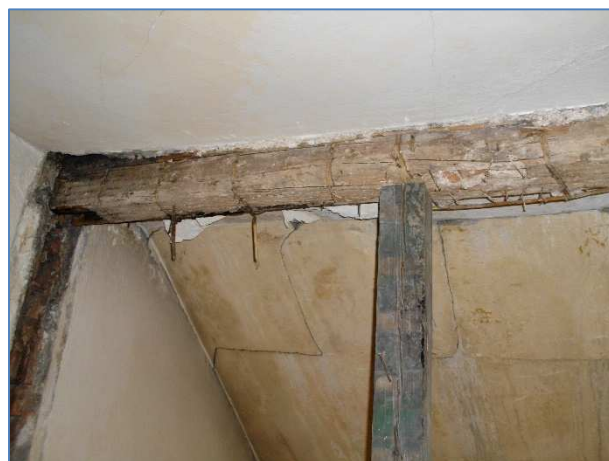
*Obr.č.57 : celkový pohled na obnažené vodorovné a svislé kce sonda **S10/4***

Obr.č.58 : pohled na vodorovný nosný průvlak vedoucí celou místností

Provedeným mykologickým ohledáním byla zjištěna povrchová hnědá hniloba (do 1-1,5 cm) v celé délce průvlaku (lze považovat i za spodní vaznici) i na nosných stojinách. Průvlak vykazuje výrazné výsušné praskliny, které snižují pevnost daného prvku. Na některých místech zcela chybí původní stojiny. Pásky nevykazují makroskopicky zjistitelná poškození.

Tesařská oprava poškozených prvků – zesílení průvlaku (zdá se být prohnutý). Standardní dlouhodobá preventivní mechanická a chemická sanace, viz. **opatření ve stati 5. Návrh opatření – 5.1. Obecně.**

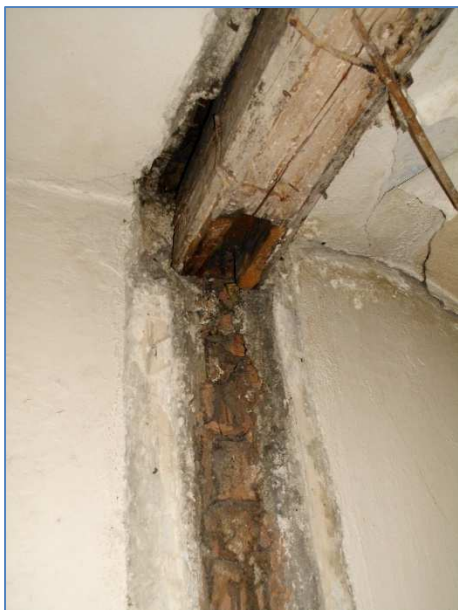
Obr.č.59 : detail chybějící části nosné kce (stojina)

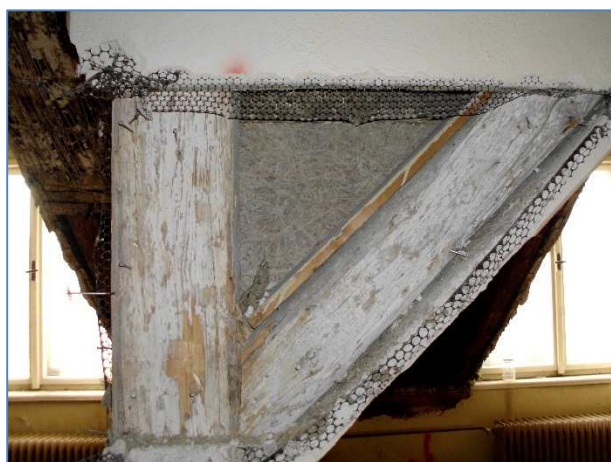
Obr.č.61 : pohled na stojinu a pásek

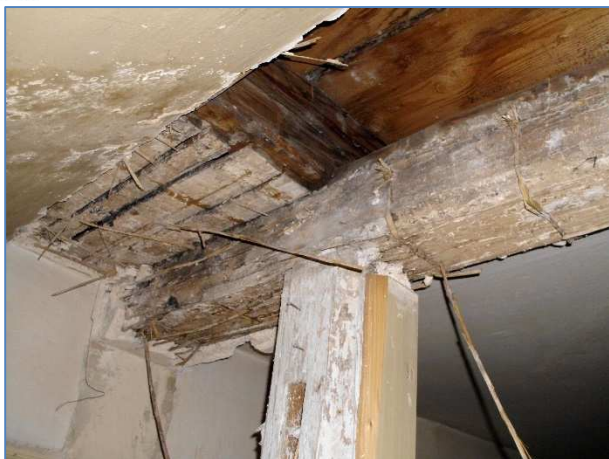
Obr.č.63 : detail spoje stojiny s průvlakem

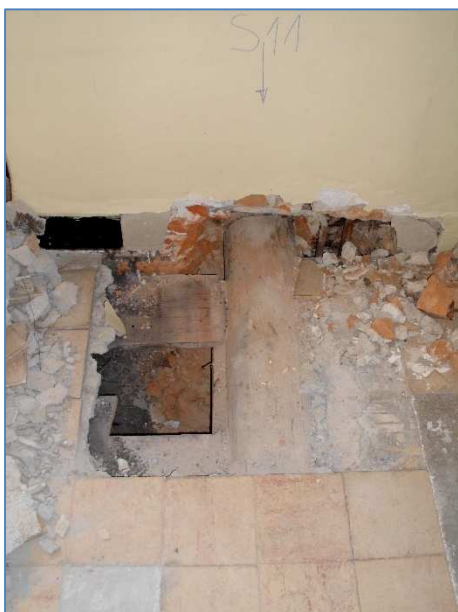
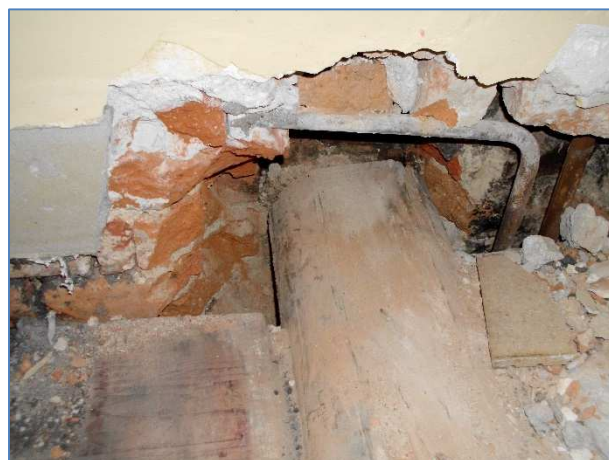
*Obr.č.64 : Celkový pohled na sondu **S11***

Obr.č.65 : detail uložení ST vodorovné kce - chodba 4.NP

Standardní dlouhodobá preventivní mechanická a chemická sanace, viz. **opatření ve statí 5. Návrh opatření – 5.1. Obecně.**

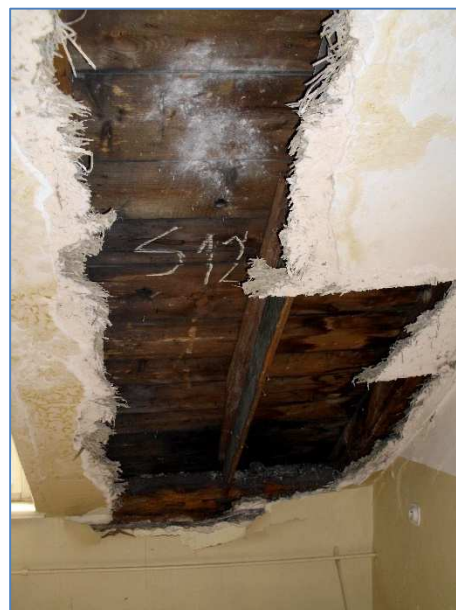
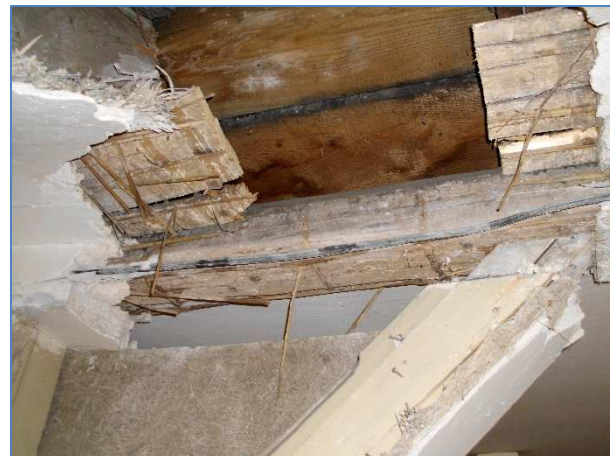
*Obr.č.67 : celkový pohled na sondu **S12***

*Obr.č.69 : pohled na obnažený průvlak
nad sondou **S12***

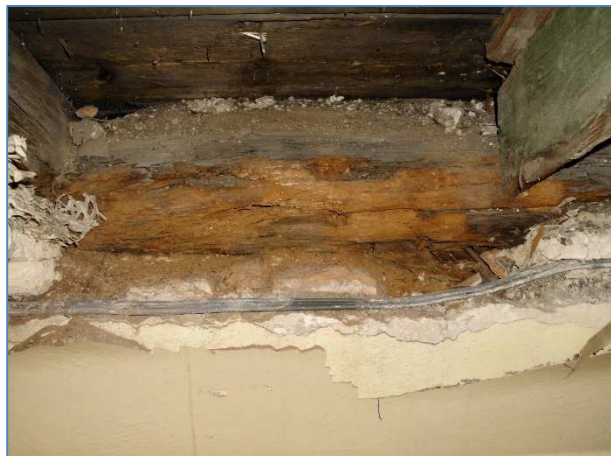
*Obr.č.68 : totální destrukce pozednice
Odběr vzorku VZ7*

Provedeným mykologickým ohledáním odhalených dř. konstr. prvků (*pozednice – krokve*) bylo zjištěno havarijní poškození celé patní části krovu dřevokaznou houbou **trámovka** (*Gloeophyllum*) v součinnosti s aktivitou larev dřevokazného hmyzu čeledi *Anobidae* – **červotoč umrlčí**. Příčinu tohoto havarijního poškození dř. prvků spatřuji v dlouhodobé dotaci vody a nemožnosti revize těchto prvků pro „kapotáž“ vestavby.

Odstranění „kapotáže“ vestaveb v celém rozsahu od místnosti č. 4.07 až po místnost 4.15 a provedení revize jakostního stavu celé patní části krovu, kde je předpoklad havarijního – destruktivního poškození celé pozednice, vč. spojů s krokvy.

Po zjištění stavu pravděpodobně celková rekonstrukce celé patní části krovu.

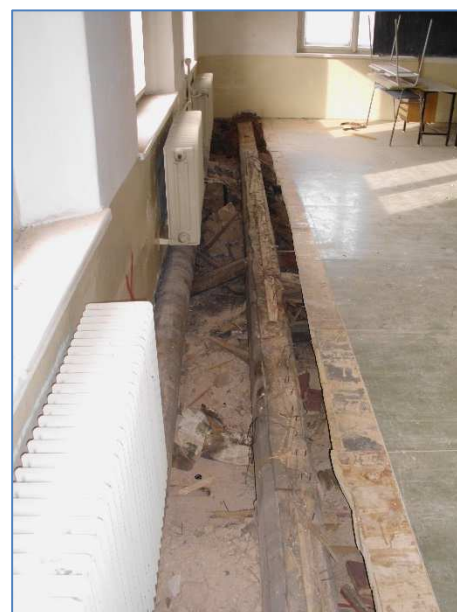
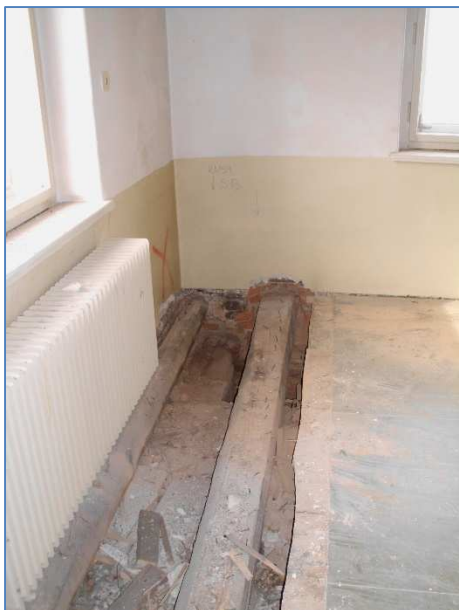
*Obr.č.71 : celkový pohled na sondu **S13***

Obr.č.72 : polodetail sondy **S13**

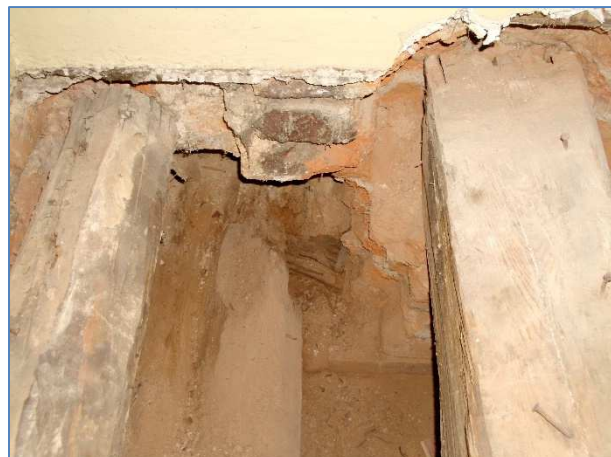
Obr.č.73 : totální destrukce rákosníkového trámu /RT/ ve zhlaví a uložení (**venkovní obvodová zeď**)

Odběr vzorku **VZ8**

Provedeným ohledáním odhalených **ST** a **RT**, vnější obvodová zeď, byla zjištěna jejich havarijní poškození dřevokaznou houbou **trámovka** (*Gloeophyllum*) v součinnosti

Tesařská oprava poškozených ST a RT odstraněním poškozených částí, min. 1,0 bm za poslední zjištěnou poruchu dřeva ST a RT a přiložení impregnovaných oboustranných příložek nebo ocelových „I“ profilů.

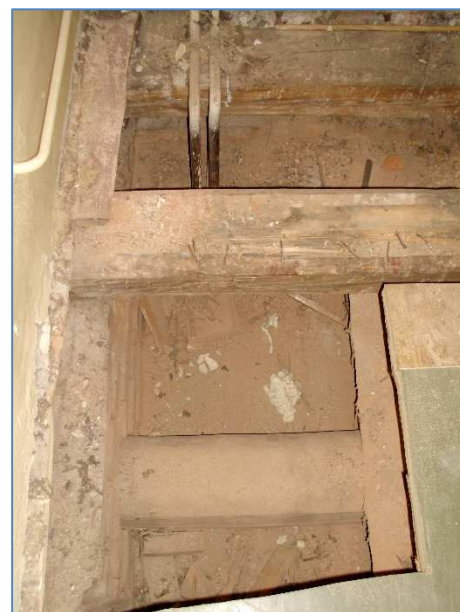
Obr.č.75 : detail uložení ST a RT na vnitřní nosné zdi

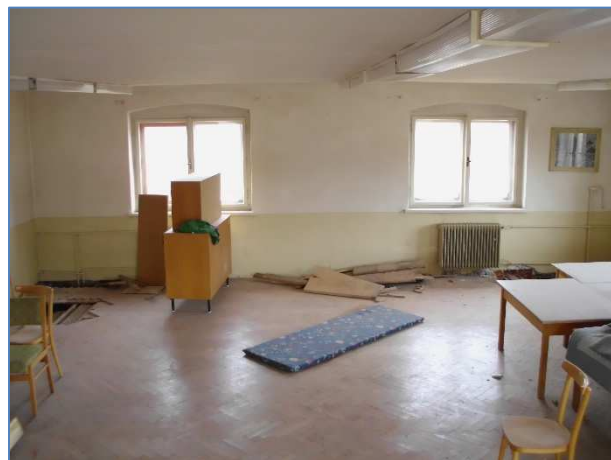
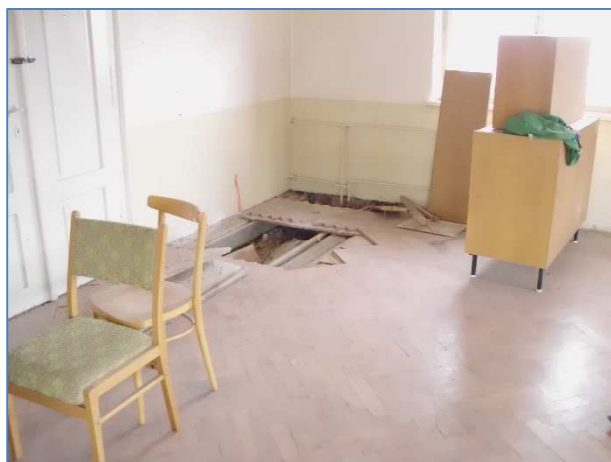
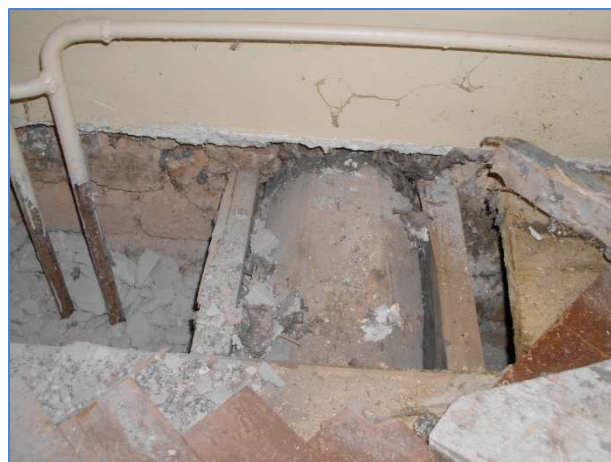
*Obr.č.77 : celkový pohled na prostor sond
S14*

*Obr.č.78 : umístění sondy v levé části
místnosti 4.05*

Obr.č.79 : celkový pohled do sondy

Provedeným ohledáním odhalených **ST** a **RT** byla zjištěna jejich /lokálně/ havarijní poškození dřevokaznou houbou **trámovka** (*Gloeophyllum*) v součinnosti s aktivitou larev dřevokazného hmyzu čeledi Anobidae – **červotoč umrlčí** a to ve zhlaví a uložení, do a nad 1/3 profilu těchto prvků.

Tesařská oprava poškozených ST a RT odstraněním poškozených částí, min. 1,0 bm za poslední zjištěnou poruchu dřeva ST a RT a přiložení impregnovaných oboustranných příložek nebo ocelových „I“ profilů.

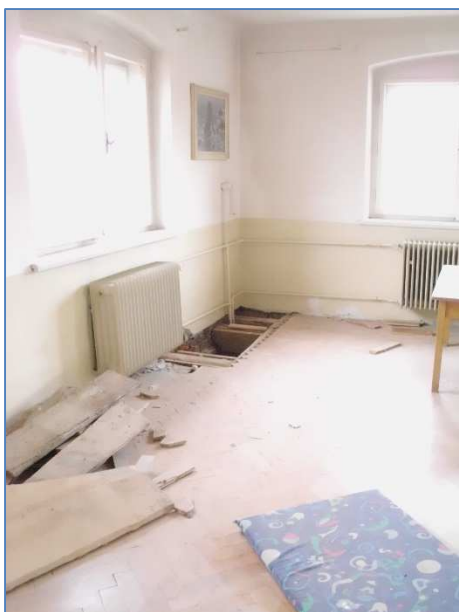
Obr.č.80 : umístění sondy v pravé části místnosti 4.05

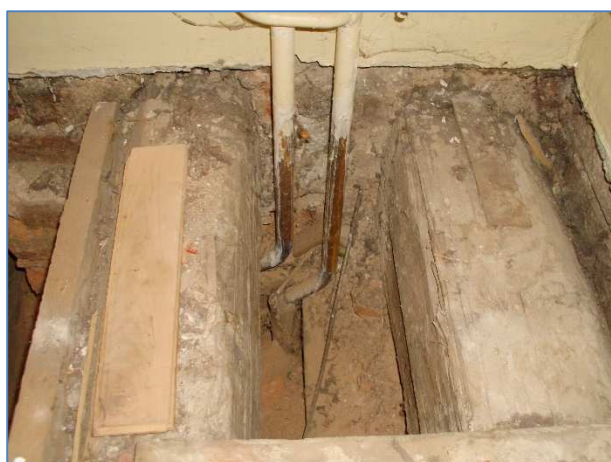
Obr.č.82 : detail stopních trámů /ST/

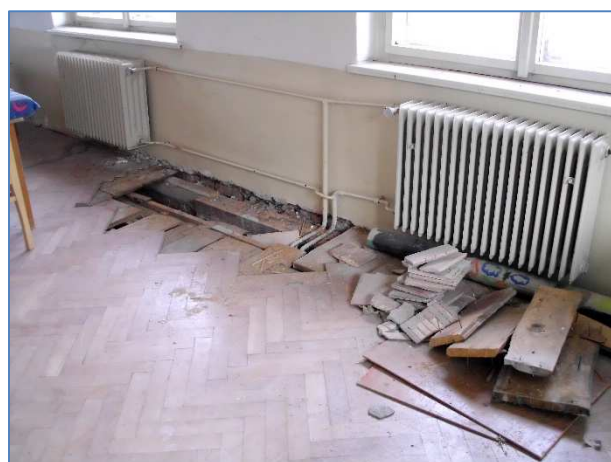
Obr.č.83 : umístění sondy ve střední části místnosti 4.05

Průběžná délka ST a RT, prostřední sonda, je zcela bez nálezu v indexu **B**.

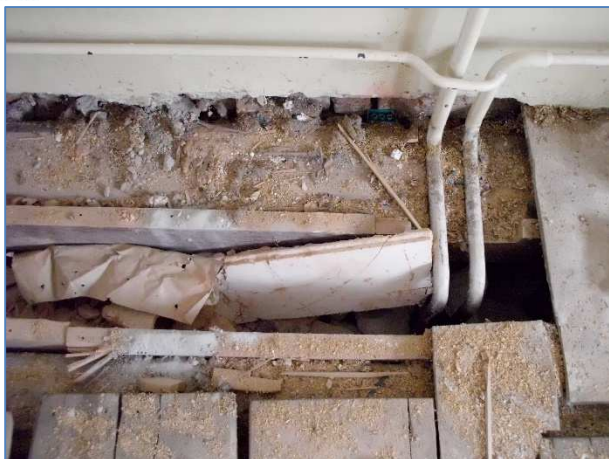
Obr.č.84 : detail sondy

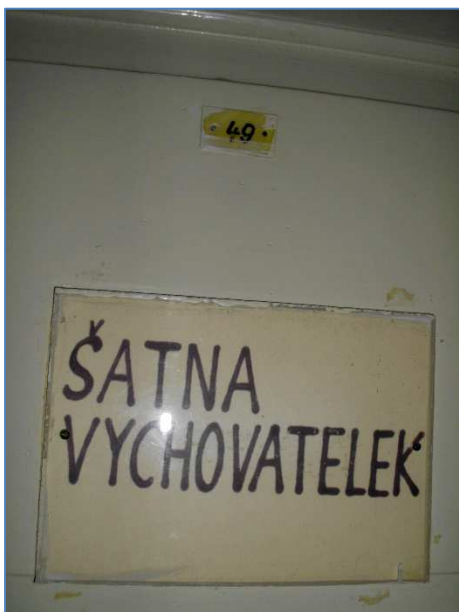
Obr.č.85 : orientační označení místnosti

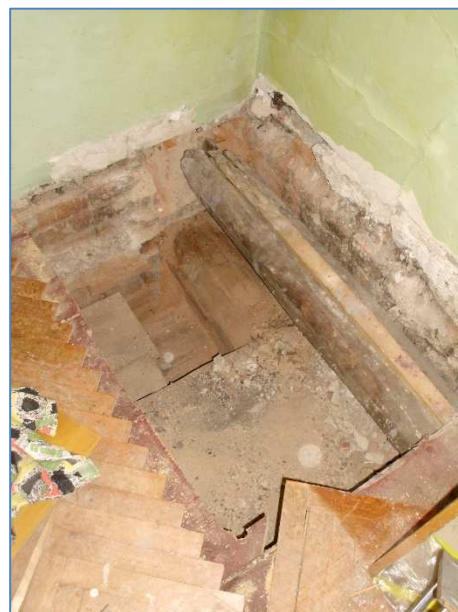
*Obr.č.86 : celkový pohled do sondy
S15 vodorovná kce 4.NP*

Provedeným ohledáním odhalených **ST** a **RT** byla zjištěna jejich havarijní poškození dřevokaznou houbou **trámovka** (*Gloeophyllum*) v součinnosti s aktivitou larev dřevokazného hmyzu čeledi *Anobidae* – **červotoč umrlčí** a to ve zhlaví a uložení, do a nad 1/3 profilu těchto prvků.

Tesařská oprava poškozených ST a RT odstraněním poškozených částí, min. 1,0 bm za poslední zjištěnou poruchu dřeva ST a RT a přiložení impregnovaných oboustranných příložek nebo ocelových „I“ profilů.

Jelikož je předpoklad, že dosud neodhalené stropní a rákosníkové trámy podlahy 4.NP (*strop nad 3.NP*) budou stejně poškozené, doporučuji provedení pásových sond ke zjištění aktuálního jakostního stavu všech ST a RT.
